DIAGNÓSTICO TÉCNICO No. DI-5568
SUBDIRECCIÓN DE EMERGENCIAS
COORDINACIÓN DE ASISTENCIA TÉCNICA
EVENTO SIRE 114397

DIRECCIÓN:	Avenida Circunvalar – Intercambiador Calle 63	ÁREA DIRECTA:	500 m ²				
BARRIO:	Bosque Calderón Tejada	POBLACIÓN ATENDIDA:	NA				
UPZ:	90 Pardo Rubio	FAMILIAS	NA	ADULTOS	NA	NIÑOS	NA
LOCALIDAD:	05 – Chapinero	PREDIOS EVALUADOS	NA				
CHIP	NA	DOCUMENTO REMISORIO	CR - 12467

REMOCIÓN EN MASA

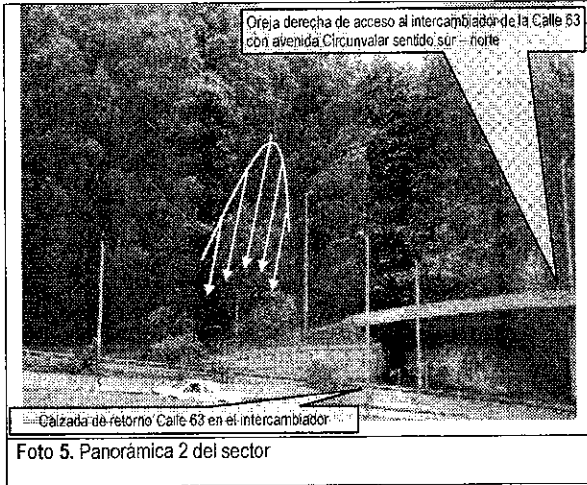
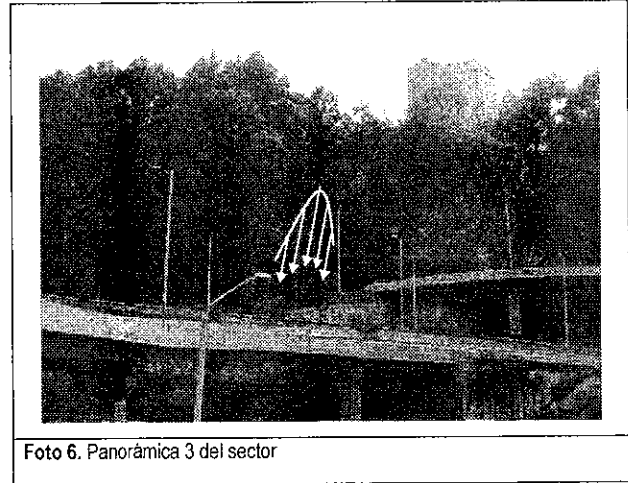
Se destaca que de acuerdo a lo observado y respecto de los escarpes, las grietas de tracción, la falta de implementación de medidas de estabilización y la evidencia de los aportes de aguas sobre la ladera, es posible que se presente un nuevo

- De acuerdo a lo observado y respecto de los escarpes, las grietas de tracción, la falta de implementación de medidas de estabilización y la evidencia de los aportes de aguas sobre la ladera, es posible que se presente un nuevo avance que involucre un volumen mayor de material y que éste se movilice ladera abajo e incluso llegue a sobrepasar la calzada de la oreja derecha de acceso al intercambiador de la Calle 63 con avenida Circunvalar sentido sur – norte, afectando la calzada de retorno en el intercambiador sobre la Calle 63 (ver foto 5), posiblemente generando afectaciones a los vehículos que transitan por este sector, por lo que se considera que la estabilidad y funcionalidad de los tramos viales evaluados, se encuentran comprometidas en la actualidad.

- A la Empresa de Acueducto y Alcantarillado de Bogotá (EAAB), verificar las condiciones técnicas de funcionamiento de sus redes, en el sector de la ladera ubicada en el costado sur-occidental, 200 m adelante de la oreja derecha de acceso al intercambiador sobre la Calle 63 con avenida Circunvalar sentido sur – norte, con el fin de identificar si se presentan fugas de agua en la zona, las cuales probablemente se pueden infiltrar ladera abajo, y de verificarse dichas condición realizar las reparaciones necesarias con el fin de evitar la entrega inadecuada de aguas las cuales deteriorarían de manera progresiva las condiciones de inestabilidad del sector.
