<h1>DIAGNÓSTICO TÉCNICO</h1>	Código:	GAR- FT - 03
		Versión:	01
		Código documental:

DIAGNÓSTICO TÉCNICO No. DI 5597
SUBDIRECCIÓN DE EMERGENCIAS
COORDINACIÓN DE ASISTENCIA TÉCNICA
EVENTO SIRE 113259

REMOCIÓN EN MASA
 INUNDACIÓN
 ESTRUCTURAL

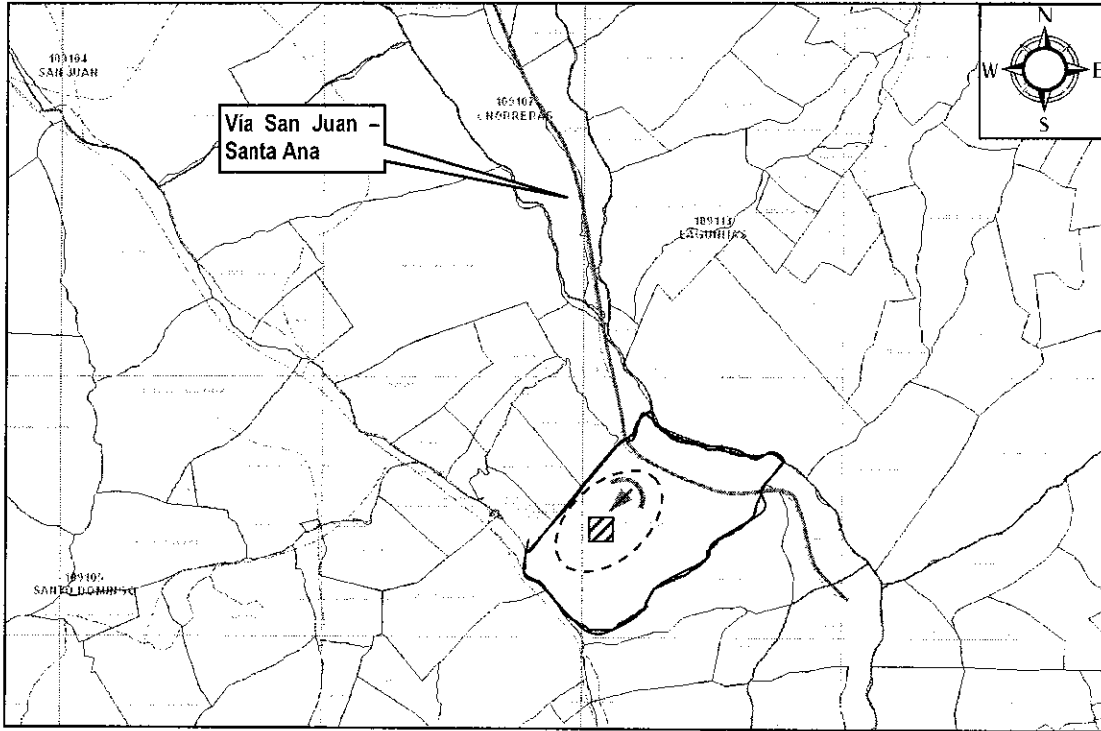
Figura 1. Localización de la finca Santo Domingo (con coordenadas aproximadas N=34250/E=70200 y N=33250/E=70050) y del proceso de remoción en masa que la afecta.
