DIAGNÓSTICO TÉCNICO – DI No. 5601
SUBDIRECCIÓN DE EMERGENCIAS
COORDINACIÓN DE ASISTENCIA TECNICA
EVENTO SIRE 113854

DIRECCIÓN	Calle 48 C Sur No. 10 C - 33 Calle 48 C Sur No. 10 C - 35	ÁREA DIRECTA	140 M ²				
BARRIO	Villa del Sol	POBLACIÓN ATENDIDA	7				
UPZ	54 – Marruecos	FAMILIAS	2	ADULTOS	5	NIÑOS	2
LOCALIDAD	18 – Rafael Uribe Uribe	PREDIOS EVALUADOS	2				
CHIP	AAA0010WJJH AAA0010WJHY	Oficio Remisorio	CR-12267

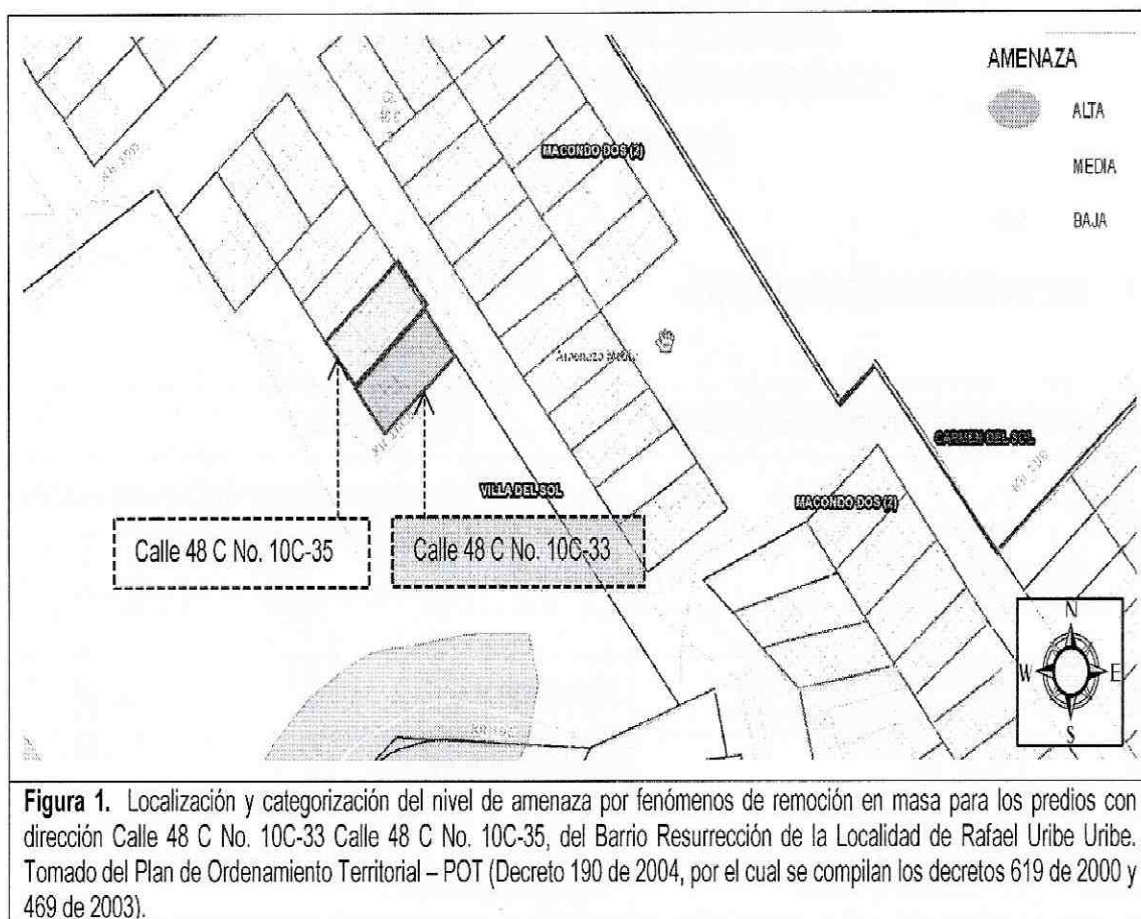
evaluados, se encuentran catalogados como de Amenaza Media por Fenómenos de Remoción en Masa, tal como se puede ver en la **Figura 1**.
