**DIAGNÓSTICO TÉCNICO DI-5610**  
**SUBDIRECCIÓN DE EMERGENCIAS**  
**COORDINACIÓN DE ASISTENCIA TÉCNICA**  
**RADICADO FOPAE 2011ER6606**

DIRECCIÓN:	Calle 39 Sur entre Carreras 7ª, 8ª y 9ª Este	ÁREA DIRECTA:	1 Ha				
BARRIO:	Bellavista Sector Lucero	POBLACIÓN ATENDIDA:	200				
UPZ:	32-San Blas	FAMILIAS	40	ADULTOS	100	NIÑOS	100
LOCALIDAD:	4 - San Cristóbal	PREDIOS EVALUADOS	20				
CHIP:	----	DOCUMENTO REMISORIO	CR - 12326

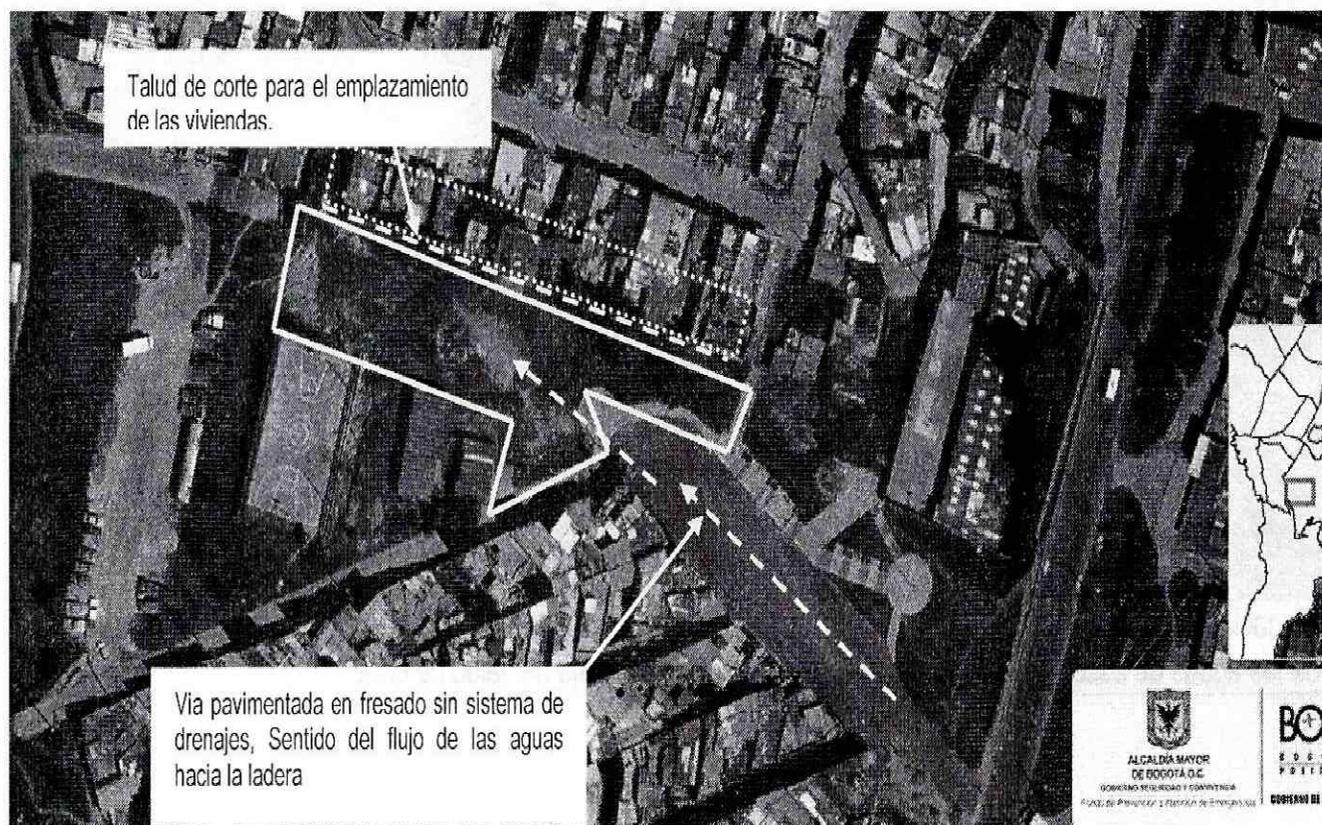
Figura 2. Fotografía aérea del sector de la Calle 39 Sur entre Carreraza 7ª, 8ª y 9ª Este, Barrio Bellavista Sector Lucero de la Localidad de San Cristóbal.
