**DIAGNÓSTICO TÉCNICO DI-5562**  
**SUBDIRECCIÓN DE EMERGENCIAS**  
**COORDINACIÓN DE ASISTENCIA TÉCNICA**  
**RADICADO 2010ER16947**

<b>DIRECCIÓN:</b> Calle 79 B No. 107 - 27	<b>ÁREA DIRECTA:</b> 100 M2
<b>BARRIO:</b> Garces Navas	<b>POBLACIÓN ATENDIDA:</b> 5
<b>UPZ:</b> 73-Garces Navas	<b>FAMILIAS</b> 1 <b>ADULTOS</b> 3 <b>NIÑOS</b> 2
<b>LOCALIDAD:</b> 10-Engativa	<b>PREDIOS EVALUADOS</b> 1
<b>CHIP</b> AAA0066KNYN	<b>DOCUMENTO REMISORIO</b> CR-12167

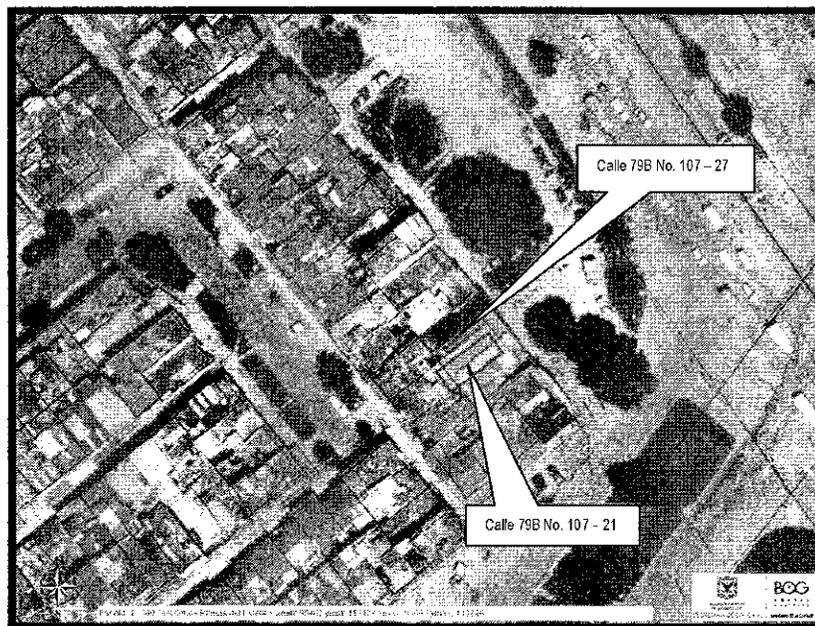
Figuras 1 . Ubicación de la vivienda evaluada en la Calle 79B No. 107 – 27 y del proyecto vecino en la actualidad terminado emplazado en la Calle 79B No. 107 – 21.
