DIAGNÓSTICO TÉCNICO No. DI-5577
SUBDIRECCIÓN DE EMERGENCIAS
COORDINACIÓN DE ASISTENCIA TÉCNICA
EVENTO DE EMERGENCIA No. 111179

DIRECCIÓN:	Carrera 90 a Carrera 92 entre Calles 157 y 157C	ÁREA DIRECTA:	4.5ha				
BARRIO:	Límite de los Barrios Tuna Alta y Salitre	POBLACIÓN ATENDIDA:	1500				
UPZ:	27 - Suba	FAMILIAS	500	ADULTOS	800	NIÑOS	700
LOCALIDAD:	11 - Suba	PREDIOS EVALUADOS	6				
CHIP		Oficio Remisorio	CR-12185

REMOCIÓN EN MASA

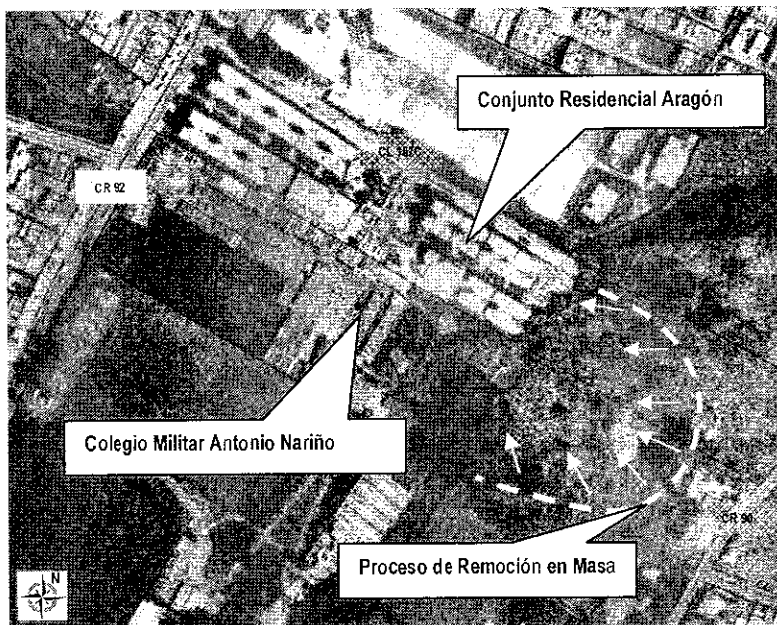
Figura 2. Vista aérea del Conjunto Residencial Aragón y del colegio Militar Antonio Nariño. Localización aproximada del área del movimiento.
