DIAGNÓSTICO TÉCNICO DI- 5591
SUBDIRECCIÓN DE EMERGENCIAS
COORDINACIÓN DE ASISTENCIA TÉCNICA
EVENTO No 114071

DIRECCIÓN:	Diagonal 44 Sur No 5L-21 Diagonal 44A Sur No 5L-26	ÁREA DIRECTA:	381 m2				
BARRIO:	Desarrollo Nueva Pensilvania II	POBLACIÓN ATENDIDA:	11				
UPZ:	54 – Marruecos	FAMILIAS	3	ADULTOS	9	NIÑOS	2
LOCALIDAD:	18 – Rafael Uribe Uribe	PREDIOS EVALUADOS	2				
CHIP:	AAA0011PJRU AAA0160ESOM	DOCUMENTO REMISORIO	CR – 12816

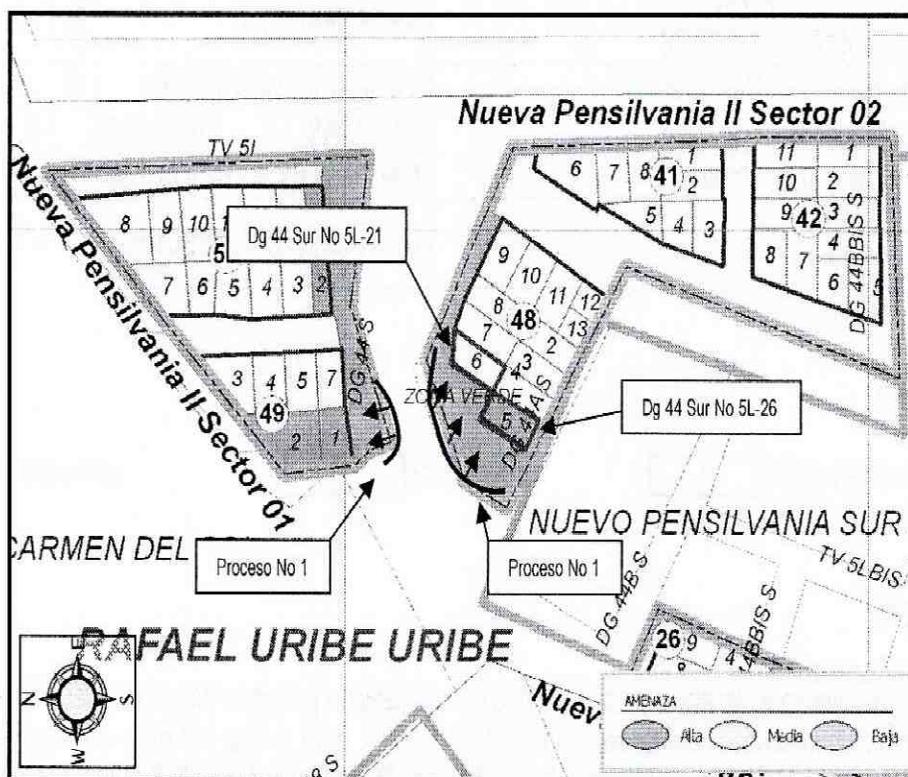
Igualmente el CT-5373 establece para el predio de la Diagonal 44 Sur No 5L-21 (Manzana 48, Lote 6) una condición de amenaza alta y riesgo medio por fenómenos de remoción en masa y para el predio de la Diagonal 44A Sur No 5L-26

Figura No 1. Ubicación y condición de amenaza por fenómenos de remoción en masa para los predios de la Dg 44 No 5L-21 y Dg 44 No 5L-26, desarrollo Nueva Pensilvania II, localidad de Rafael Uribe Uribe, según el CT-5373

El concepto técnico CT-5373, recomienda para el predio de la Diagonal 44A Sur No 5L-26 (Manzana 48, Lote 5), no urbanizar y destinar toda la zona como suelo de protección por riesgo, y para los predios en riesgo medio recomienda a los propietario de las viviendas o infraestructura construida, evaluar los sistemas estructurales, con el propósito de garantizar condiciones óptimas de habitabilidad y llevar las edificaciones construidas al cumplimiento de las actuales Normas Colombianas de Diseño y Construcción Sismo Resistente (Decreto 33 de 1998).

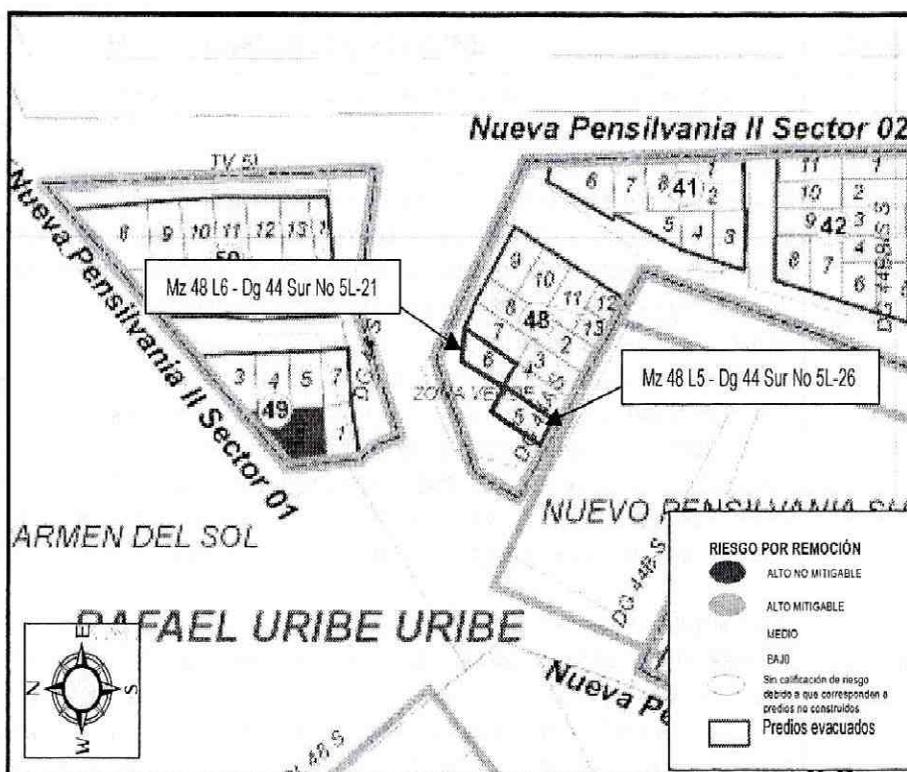
Figura No 2. Ubicación y condición de riesgo por fenómenos de remoción en masa para los predios de la Dg 44 No 5L-21 y Dg 44 No 5L-26, desarrollo Nueva Pensilvania II, localidad de Rafael Uribe Uribe, según el CT-5373
