**DIAGNÓSTICO TÉCNICO - DI 5634**  
**SUBDIRECCIÓN DE EMERGENCIAS**  
**COORDINACIÓN DE ASISTENCIA TECNICA**  
**EVENTO 113902**

ATENDIÓ	JAIRO MAURICIO DIAZ SALAZAR			SOLICITANTE:
COE	22	MOVIL	21	Unidad de Atención Especial Cuerpo Oficial de Bomberos de Bogotá UAECOB
FECHA	Mayo 16 de 2011 Mayo 16 de 2012	HORA	2:30 pm	<b>VIGENCIA:</b> Temporal mientras no se modifique significativamente las condiciones físicas del sector

DIRECCIÓN	Avenida Carrera 1 No 22C-67. Avenida Carrera 1 No 22C-11.	ÁREA DIRECTA	700 m <sup>2</sup>				
BARRIO	Sector catastral las Aguas.	POBLACIÓN ATENDIDA	14				
UPZ	92 - La Macarena.	FAMILIAS	6	ADULTOS	10	NIÑOS	4
LOCALIDAD	03 - Santa Fe.	PREDIOS EVALUADOS	2				
CHIP	AAA0030EAW AAA0030EUXS	OFICIO REMISORIO	CR-15083

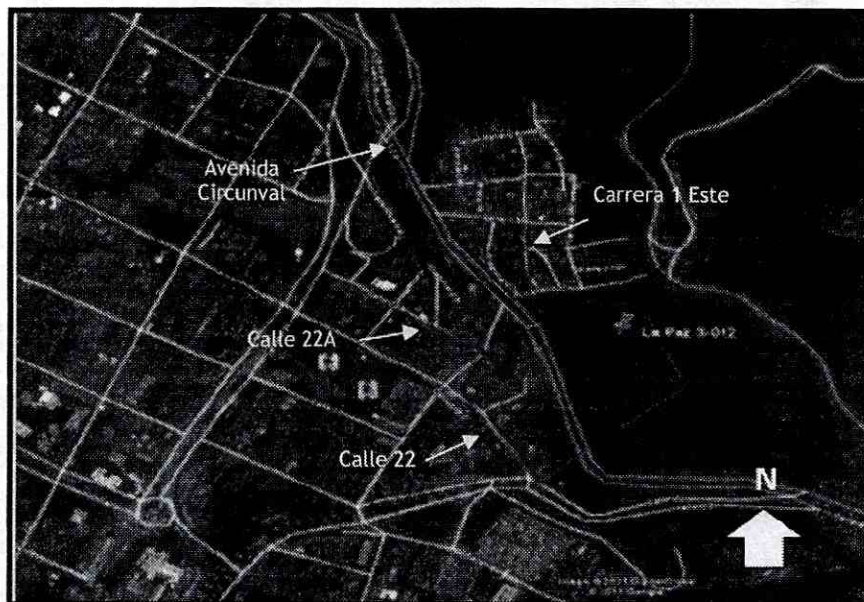
Figura 3. Polígono de estudio por Procesos de Remoción en Masa, con identificador SIRE 3-012, en la imagen se identifica el sector evaluado, en el barrio la Paz Centro y el sector catastral las Aguas de la localidad de Santa Fe.
