DIAGNÓSTICO TÉCNICO No. 5666
SUBDIRECCIÓN DE EMERGENCIAS
COORDINACIÓN DE ASISTENCIA TÉCNICA
EVENTO 114703

| DIRECCIÓN: | Carrera 7 # 102 – 51 | ÁREA DIRECTA: | 40 ha | | | | |

4. DESCRIPCIÓN Y CAUSAS

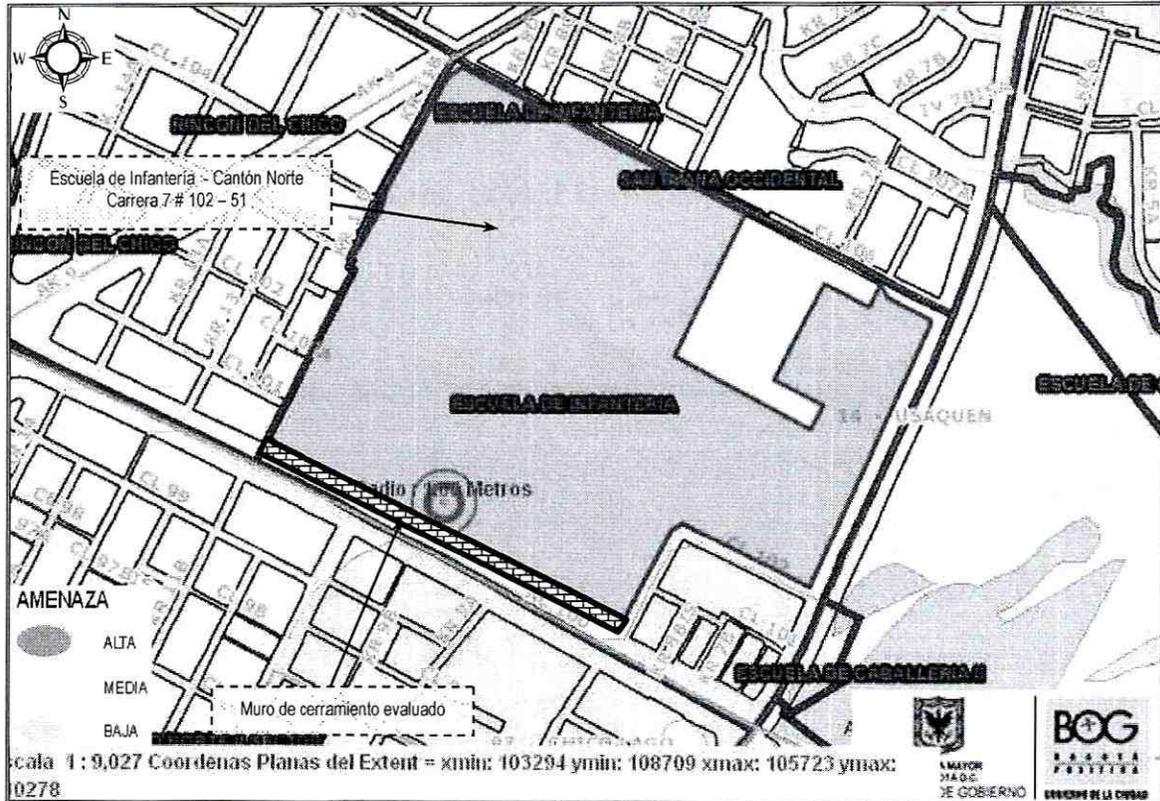
El sector donde se encuentra ubicado la Escuela de Infantería – Catón Norte, con nomenclatura Carrera 7 # 102 – 51 de la localidad de Usaquén, de acuerdo con el Plano Normativo de Amenaza por Fenómenos de Remoción en Masa del Plan de Ordenamiento Territorial de Bogotá - POT (Decreto 190 de 2004, por el cual se compilan los decretos 619 de 2000 y 469 de 2003), presenta Amenaza Media por Fenómenos de Remoción en Masa (Ver Figura 1).

Figura No. 1. Localización y categorización del nivel de amenaza por fenómenos de remoción en masa para el predio de la Carrera 7 # 102 – 51, Escuela de Infantería – Cantón Norte de la Localidad de Usaquén.
