DIAGNÓSTICO TÉCNICO – DI No. 5679
SUBDIRECCIÓN DE EMERGENCIAS
COORDINACIÓN DE ASISTENCIA TECNICA
EVENTO No. 110760

DIRECCIÓN	Calle 127A Bis No. 2A – 03	ÁREA DIRECTA	80 M ²		
BARRIO	Delicias del Carmen	POBLACIÓN ATENDIDA	4		
UPZ	14 - Usaquén	FAMILIAS	1	ADULTOS	2
				NIÑOS	2
LOCALIDAD	1 – Usaquén	PREDIOS EVALUADOS	1		
CHIP	AAA0157MXZM	OFICIO REMISORIO	CR-12394

REMOCIÓN EN MASA

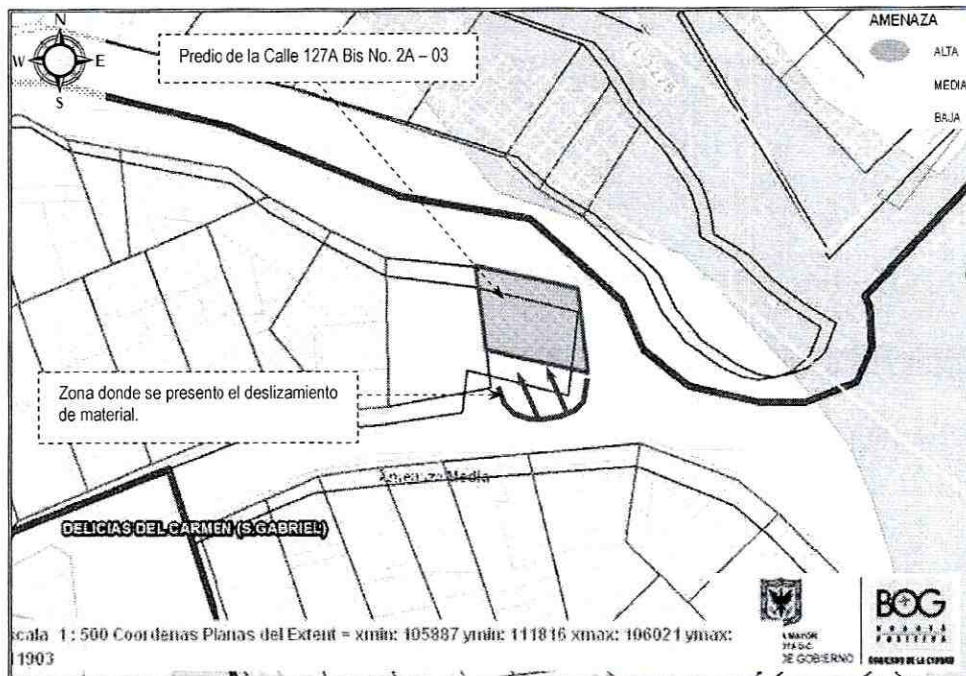
De acuerdo con el plano normativo de Amenaza por Remoción en Masa, del Plan de Ordenamiento Territorial de Bogotá – POT (Decreto 190 de 2004, por el cual se compilan los decretos 619 de 2000 y 469 de 2003), el sector donde se localiza el predio de la Calle 127A Bis No. 2A – 03, presenta una condición de Amenaza Media por Procesos de Remoción en Masa (Figura 1).

Figura No. 1.- Localización y categorización del nivel de amenaza y riesgo por fenómenos de remoción en masa (según el POT) para el predio ubicado en la Calle 127A Bis No. 2A – 03 del barrio Delicias del Carmen en la localidad de Usaquén.
