**DIAGNÓSTICO TÉCNICO – DI No. 5697**  
**SUBDIRECCIÓN DE EMERGENCIAS**  
**COORDINACIÓN DE ASISTENCIA TÉCNICA**  
**EVENTO 138450 (RAD FOPAE 2011ER10321)**

DIRECCIÓN	Diagonal 57 No. 4B – 13 Este	ÁREA DIRECTA	30 m <sup>2</sup>				
BARRIO	Sector Catastral Ingemar	POBLACIÓN ATENDIDA	4				
UPZ	90 – Pardo Rubio	FAMILIAS	1	ADULTOS	3	NIÑOS	1
LOCALIDAD	2 - Chapinero	PREDIOS EVALUADOS	1				
COORDENADAS	Norte 104.704 Este 102.640 aproximadamente	Oficio Remisorio	CR-13094

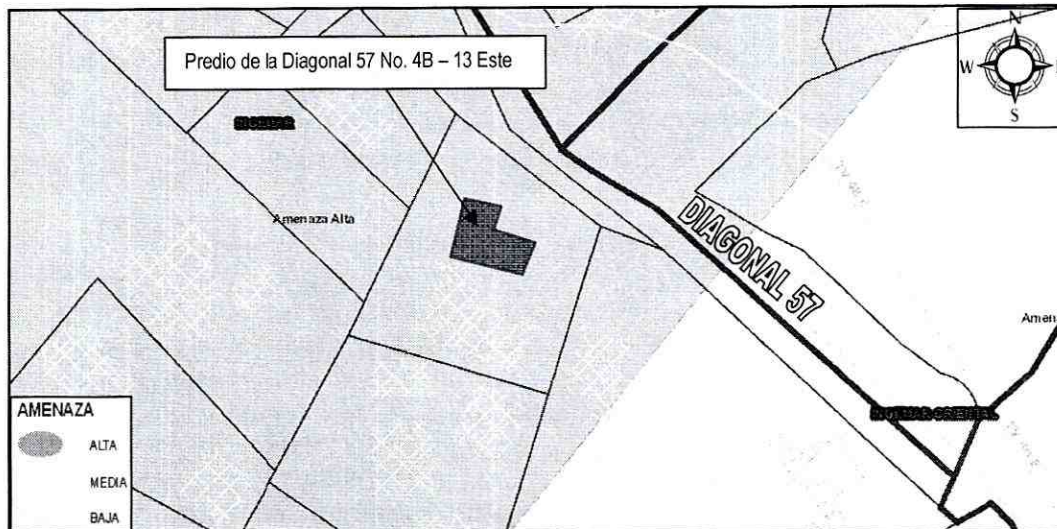
El predio de la Diagonal 57 No. 4B – 13 Este, se encuentra localizado en el Sector Catastral Ingemar, y de acuerdo con los Planos Normativos de Amenaza por Remoción en Masa del Plan de Ordenamiento territorial de Bogotá – POT (Decreto 190 de 2004 por el cual se compilan los Decretos 619 de 2000 y 469 de 2003), se encuentra ubicado en una zona para la cual se reporta Amenaza Alta por Procesos de Remoción en Masa. (Ver Figura 1)

**Figura No. 1.** Localización y categorización del nivel de Amenaza por Fenómenos de Remoción en Masa (Según el POT), para el predio ubicado en la Diagonal 57 No. 4B - 13 Este, en el Sector Catastral Ingemar de la Localidad de Chapinero.
