**DIAGNÓSTICO TÉCNICO DI - 5704**  
**SUBDIRECCIÓN DE EMERGENCIAS**  
**COORDINACIÓN DE ASISTENCIA TÉCNICA**  
**EVENTO SIRE No. 116980**  
**RADICADO FOPAE - 2011ER9939 y 2011ER9940**

<b>ATENDIÓ: MAGDA LILIANA SANDOVAL DURAN</b>				<b>SOLICITANTE</b>			
<b>COE:</b>	39	<b>MOVIL:</b>	20	Comunidad: Sra. Martha Liliana Morales Sra. Inés Morales			
<b>FECHA:</b>	Julio 28 de 2011	<b>HORA:</b>	04:40 p.m.	<b>VIGENCIA:</b> Temporal mientras no se modifique significativamente las condiciones físicas del inmueble.

<b>DIRECCIÓN:</b>	Carrera 5F Este No. 49C – 27 Sur Carrera 13 A Este No. 49 Sur 87 Bq 40 Int 20	<b>AREA DIRECTA:</b>	32 m2				
<b>BARRIO:</b>	San Martin	<b>POBLACIÓN ATENDIDA:</b>	4				
<b>UPZ:</b>	55 - Diana Turbay	<b>FAMILIAS</b>	2	<b>ADULTOS</b>	3	<b>NIÑOS</b>	1
<b>LOCALIDAD:</b>	18 - Rafael Uribe Uribe	<b>PREDIOS EVALUADOS</b>	2				
<b>CHIP</b>	AAA0189ORUH	<b>DOCUMENTO REMISORIO</b>	CR - 12568

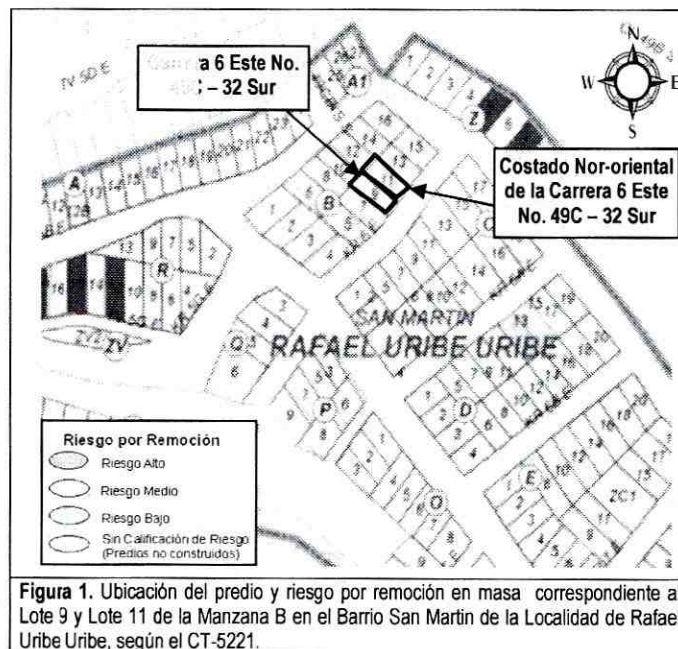
El Barrio San Martin de la Localidad de Rafael Uribe Uribe fue legalizado mediante el Acto Administrativo No. 0810 del 11 de Noviembre de 2005 emitido por el Antiguo Departamento Administrativo de Planeación Distrital – DAPD, (actual Secretaría Distrital de Planeación – SDP), para lo cual el Fondo de Prevención y Atención de Emergencias – FOPAE, emitió el Concepto Técnico de Riesgo CT- 4068 del 15 de febrero de 2005. De acuerdo con los resultados de dicho Concepto Técnico, el predio de la Carrera 6 Este No. 49C – 32 Sur (Mz B Lote 9) y la habitación ubicada al costado nor-oriental de la Carrera 6 Este No. 49C – 32 Sur (Mz B Lote 11), se encuentra en una zona donde se asigno nivel de amenaza media y riesgo medio por procesos de remoción en masa. (Ver Figura 1).

Figura 1. Ubicación del predio y riesgo por remoción en masa correspondiente al Lote 9 y Lote 11 de la Manzana B en el Barrio San Martín de la Localidad de Rafael Uribe Uribe, según el CT-5221.

En el Concepto Técnico CT- 5221 se recomienda *"implementar obras de infraestructura que contribuyan con el mejoramiento integral del sector, entre otras: dotación de adecuadas redes de acueducto y alcantarillado, obras de protección de laderas, pavimentación de vías y construcción de obras de drenaje para el manejo de aguas lluvias y de escorrentía superficial. Para adelantar estas obras de infraestructura por parte de las entidades competentes, se deberá tener en cuenta la calificación de amenaza de los predios a intervenir y predios aledaños, en especial las zonas calificadas con amenaza media y alta, que en concordancia con el Artículo 16 del Decreto Distrital 332 de 2004, se deben intervenir con base en estudios técnicos y análisis de riesgos que incluya las medidas de prevención y mitigación, con el propósito de garantizar la funcionalidad y estabilidad de dichas obras y evitar la afectación de las condiciones físicas del sector"*.
