DIAGNÓSTICO TÉCNICO No. DI-5721
SUBDIRECCION DE EMERGENCIAS
COORDINACIÓN DE ASISTENCIA TÉCNICA
ATENCIÓN DE RADICADO
2011ER9963

DIRECCIONES:	Calle 6 No. 3-67 Este	ÁREA DIRECTA:	350 m ²				
BARRIO:	El Guavio	POBLACIÓN ATENDIDA:	10				
UPZ:	96 – Lourdes	FAMILIAS	1	ADULTOS	10	NIÑOS	0
LOCALIDAD:	3 – Santa Fe	PREDIOS EVALUADOS	1				
CHIP	AAA0033HCWW	DOCUMENTO REMISORIO	CR-12781

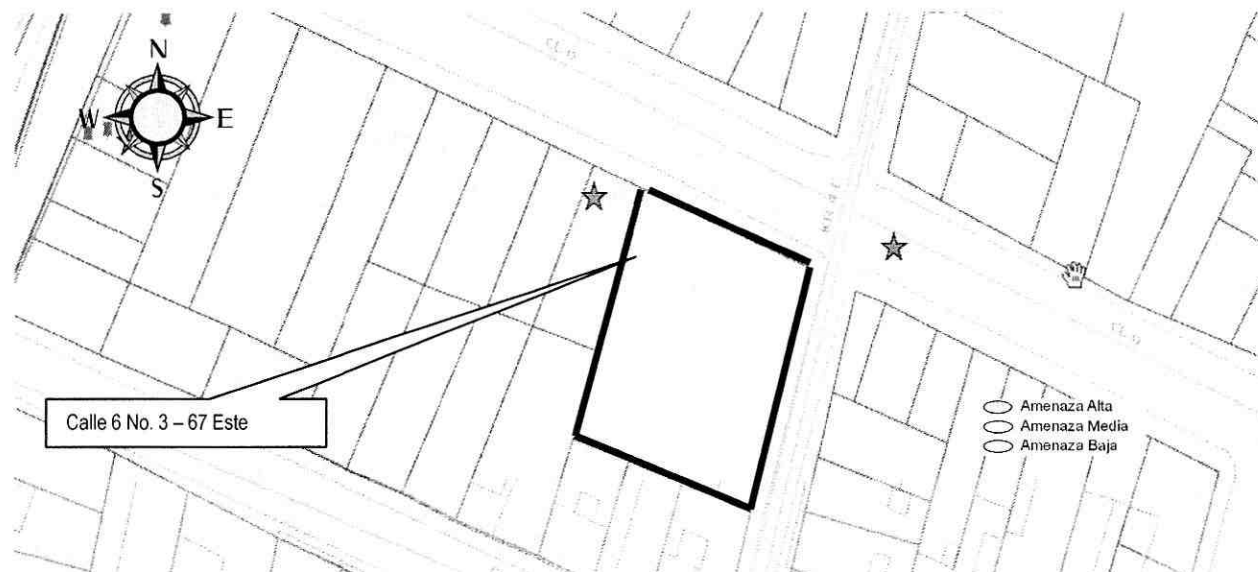
Figura 1. Localización y condición de amenaza por fenómeno de remoción en masa para el predio evaluado en el barrio EL Guavio de la localidad de Santa Fe.
