DIAGNÓSTICO TÉCNICO DI - 5731
SUBDIRECCIÓN DE EMERGENCIAS
COORDINACIÓN DE ASISTENCIA TÉCNICA
RADICADO FOPAE No 2011ER10611

DIRECCIÓN:	Carrera 8C Este entre diagonales 84 y 84 D Sur	ÁREA DIRECTA:	250 m ²		
BARRIO:	Altos del Pino	POBLACIÓN ATENDIDA:	12		
UPZ:	57 Gran Yomasa	FAMILIAS:	9	ADULTOS:	10
LOCALIDAD:	5 - Usme	PREDIOS EVALUADOS:	2	NIÑOS:	2
CHIP:	-----	DOCUMENTO REMISORIO:	CR-12858

REMOCIÓN EN MASA

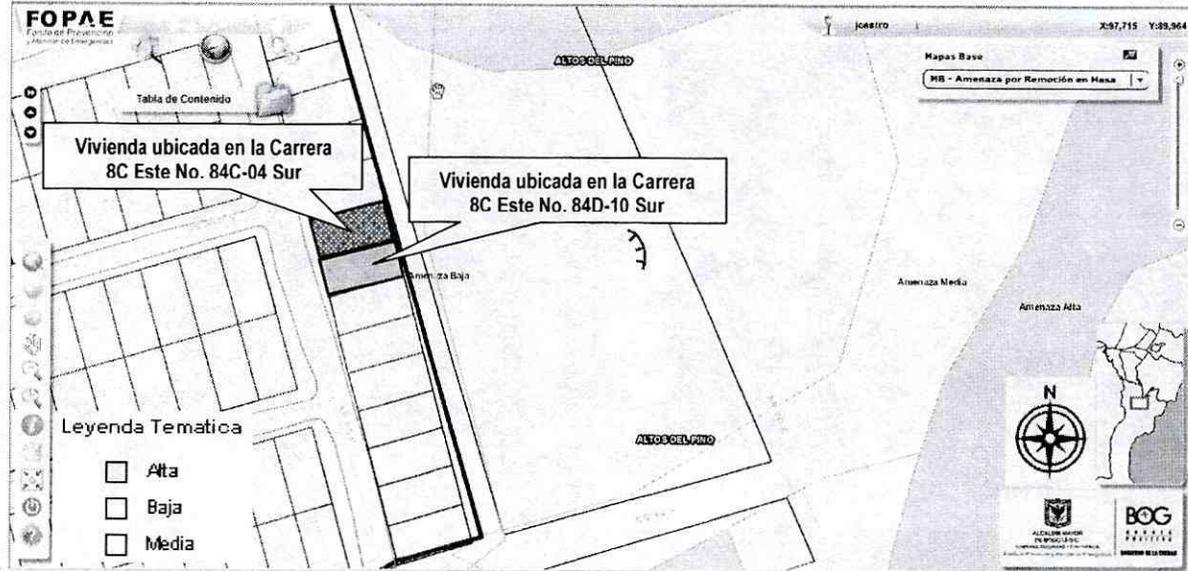
Figura No.2.- Ubicación predios emplazados en la Carrera 8C Este No. 84C - 04 Sur propietario es el señor Alberto Pérez y Carrera 8C Este No. 84D-28 Sur propietario señor Luis Guillermo Ávila López , en el Barrio Altos del Pino de la Localidad de Usme, donde habita la señora Leydi Johana Segura García y su familia.
