DIAGNÓSTICO TÉCNICO No. DI-5740
SUBDIRECCIÓN DE EMERGENCIAS
COORDINACIÓN DE ASISTENCIA TÉCNICA
RADICADO 2011ER5967 EVENTO No. 114934

ATENDIÓ:	NANCY CONSTANZA PEÑA SANCHEZ			SOLICITANTE:	
COE:	30	MOVIL:	22	Director de Construcción y Conservación del Colegio ALFREDO IRIARTE SEDE A	
FECHA:	07 de Junio de 2011	HORA:	3:30 pm	VIGENCIA: Temporal mientras no se modifique significativamente las condiciones físicas del sector

DIRECCIÓN:	Transversal 5J # 48f-69 Sur	ÁREA DIRECTA:	1.400 m ²				
BARRIO:	Los Chircales	POBLACIÓN ATENDIDA:	3070				
UPZ:	54-Marruecos	FAMILIAS	3070	ADULTOS	70	NIÑOS	3000
LOCALIDAD:	19-Ciudad Bolívar	PREDIOS EVALUADOS	1				
CHIP:	AAA0010EFKL	DOCUMENTO REMISORIO	CR-12942

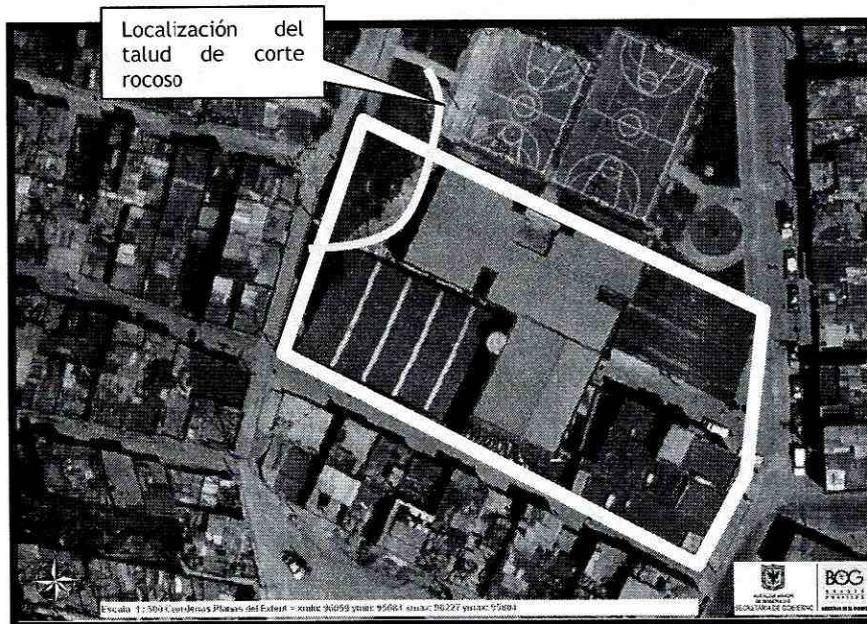
Figura 2. Fotografía Aérea del sector donde se encuentra emplazado el Colegio Alfredo Iriarte sede A barrio Los Chircales Localidad Rafael Uribe Uribe
