DIAGNÓSTICO TÉCNICO No. DI-5752
SUBDIRECCIÓN DE EMERGENCIAS
COORDINACIÓN DE ASISTENCIA TÉCNICA
ATENCIÓN DE RADICADOS
2011ER10076

DIRECCIÓN:	Carrera 56 No. 18 A – 47 Cárcel Nacional Modelo	ÁREA DIRECTA:	1 Ha		
BARRIO:	Puente Aranda	POBLACIÓN ATENDIDA:	6800		
UPZ:	111 – Puente Aranda	FAMILIAS	6800	ADULTOS	6800
LOCALIDAD:	16 – Puente Aranda	PREDIOS EVALUADOS	1		
CHIP	AAA0074LZPA	DOCUMENTO REMISORIO	CR-13063		
		NIÑOS	0

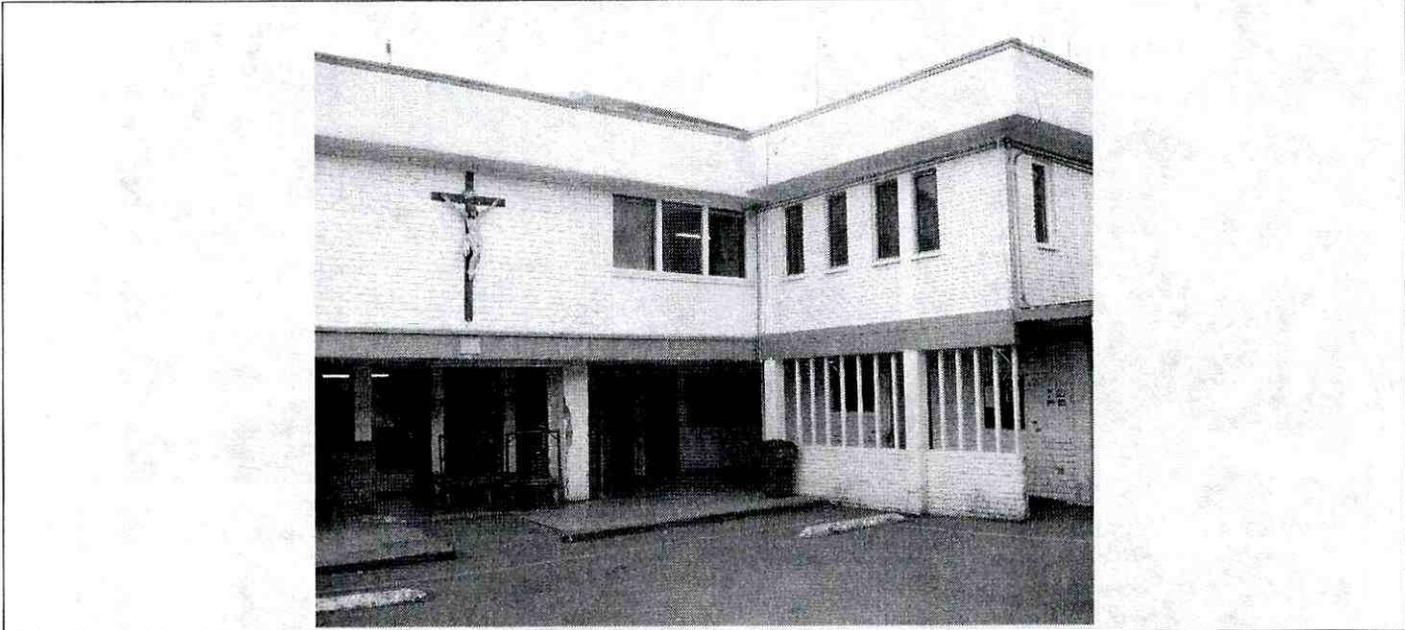
Fotografía 1. Vista frontal la entrada a la Cárcel Nacional Modelo, Ubicada en la Cra. 56 No. 18 A – 47, del Barrio Puente Aranda de la Localidad de Puente Aranda.
