DIAGNÓSTICO TÉCNICO No. DI-5753
SUBDIRECCIÓN DE EMERGENCIAS
COORDINACIÓN DE ASISTENCIA TÉCNICA
RADICADO 2011ER12061

DIRECCIÓN:	Carrera 50 No. 143 - 47	ÁREA DIRECTA:	800 m ²				
BARRIO:	Prado Pinzón	POBLACIÓN ATENDIDA:	3				
UPZ:	19 El Prado	FAMILIAS	3	ADULTOS	3	NIÑOS	0
LOCALIDAD:	11 Suba	PREDIOS EVALUADOS	1				
CHIP:	AAA0119DJRJ	DOCUMENTO REMISORIO	CR-13064

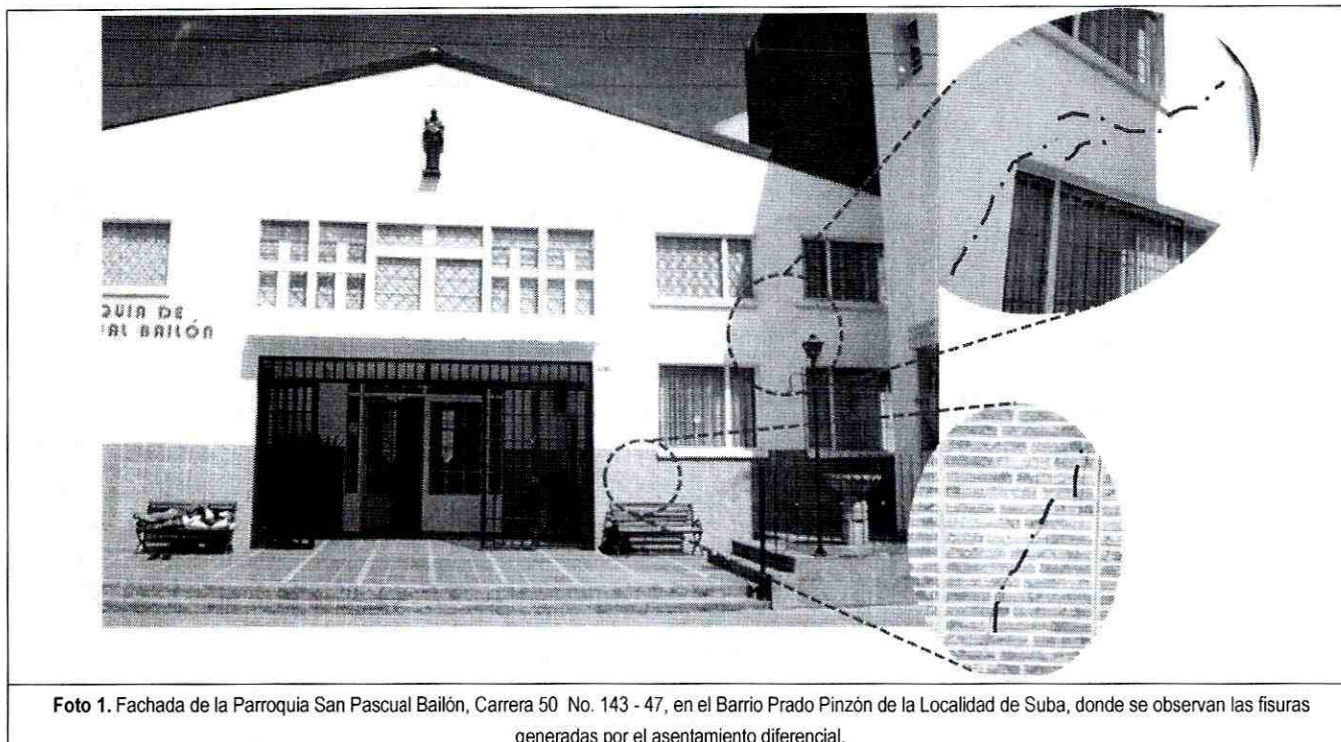
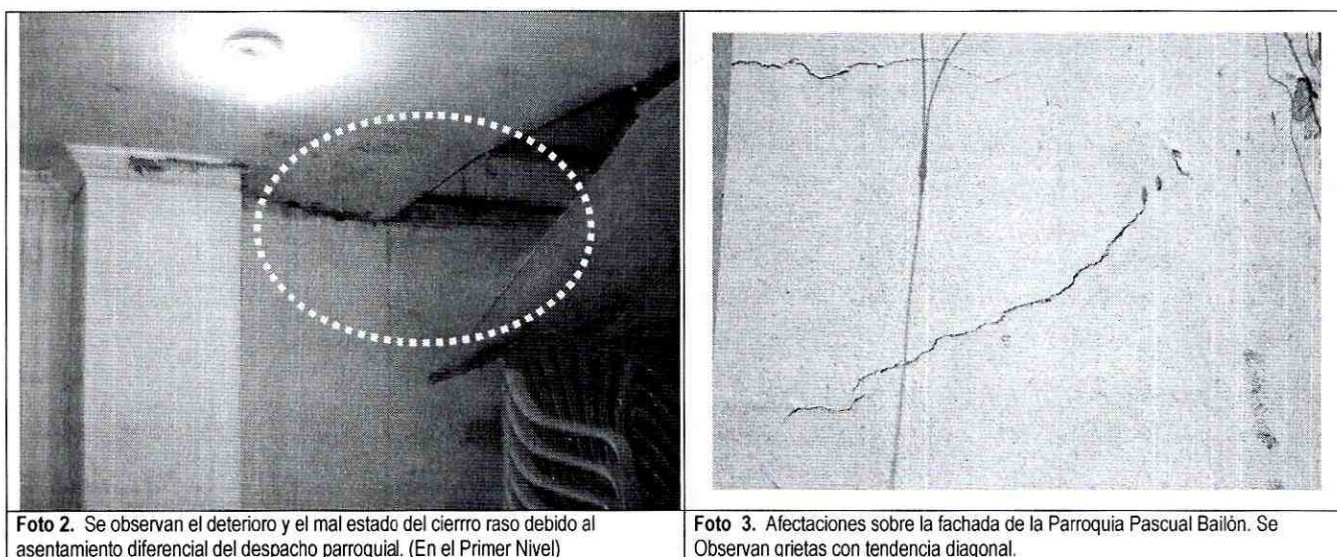
La Parroquia San Pascual Bailón es una construcción en mampostería parcialmente confinada, con entrepiso de madera y cubierta en teja de asbesto cemento a dos aguas soportada por entramado de madera que reposa directamente sobre los muros de cerramiento y divisorios. En el costado norte, entre el muro que limita con el edificio de la Carrera 50 No. 143 – 57 y el primer eje de muros divisorios los cuales delimitan una franja de un ancho cercano a los 3,50 m y en toda la profundidad del lote, se presenta agrietamiento generalizado de los muros con grietas de patrón diagonal, longitudinal y vertical que en algunos puntos alcanzan aberturas de hasta 1,0 cm aproximadamente. También se observa el agrietamiento y la fractura de las losas de enchape tanto en el piso como en los muros del baño del cuarto principal, del cuarto principal y del despacho parroquial, comprometiendo la estabilidad, habitabilidad y funcionalidad del costado norte del predio. Adicionalmente se observaron humedades en el muro colindante con el edificio del mismo costado.

Las afectaciones sobre dicho predio, se han presentado porque posiblemente el proyecto ubicado en la Carrera 50 No. 143 – 57, no ha tenido en cuenta el impacto que genera la obra en los predios aledaños, no se tuvieron en cuenta la susceptibilidad, vulnerabilidad y/o fragilidad de las edificaciones existentes vecinas, así como tampoco se contemplaron las obras adecuadas para mitigar el impacto generado por las actividades de excavación sobre dichas construcciones vecinas; lo anterior podría evidenciar el no cumplimiento a lo estipulado en los Artículos 15 y 16 del Decreto 332 de 2004 y en el Reglamento Colombiano de Construcción Sismo Resistente NSR-10 (Decreto No. 926 de 2010), la cual en el Título H – ESTUDIOS GEOTECNICOS, en especial el literal H.1.1.2.2 - Cumplimiento y responsabilidad, el cual establece que “el cumplimiento de estas normas básicas mínimas, no exime al ingeniero responsable de la ejecución del estudio geotécnico, de realizar todas las investigaciones y los análisis adicionales necesarios para garantizar un adecuado conocimiento del subsuelo, la estabilidad de la edificación, las construcciones vecinas y la infraestructura preexistente”.
