<h2>DIAGNÓSTICO TÉCNICO</h2>	Código:	GAR- FT - 03
		Versión:	01
		Código documental:

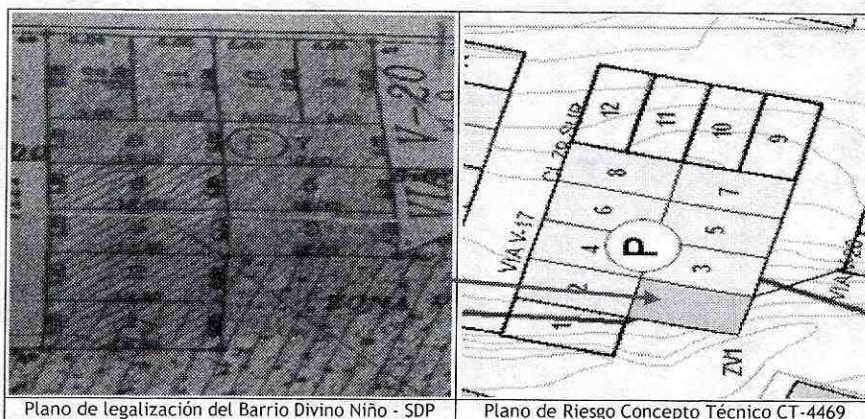
Adicionalmente en la actualidad, el Lote 1 de la Manzana P, se encuentra construido y se recomienda incluir en el Programa de Reasentamiento de Familias Localizadas en Zona de Alto Riesgo No Mitigable. No se identifica al responsable al momento de la verificación del 01 de Julio de 2010.
