DIAGNÓSTICO TÉCNICO No. DI-5774
SUBDIRECCIÓN DE EMERGENCIAS
COORDINACIÓN DE ASISTENCIA TÉCNICA
RADICADO FOPAE No. 2011ER12332

DIRECCIÓN:	- Conjunto Residencial Cataluña Calle 86 No. 69 H-35 - Proyecto Urbanístico Ankara Pontevedra Carrera 69 H No. 86-13	ÁREA DIRECTA:	15000 m ²
BARRIO:	Santa Rosa	POBLACIÓN ATENDIDA:	800
UPZ:	26 – Las Ferias	FAMILIAS	206
LOCALIDAD:	10 – Engativa	ADULTOS	600
CHIP	-AAA0058PUOE Conjunto	NIÑOS	200
		PREDIOS EVALUADOS	2
		DOCUMENTO REMISORIO	CR-13176

REMOCIÓN EN MASA

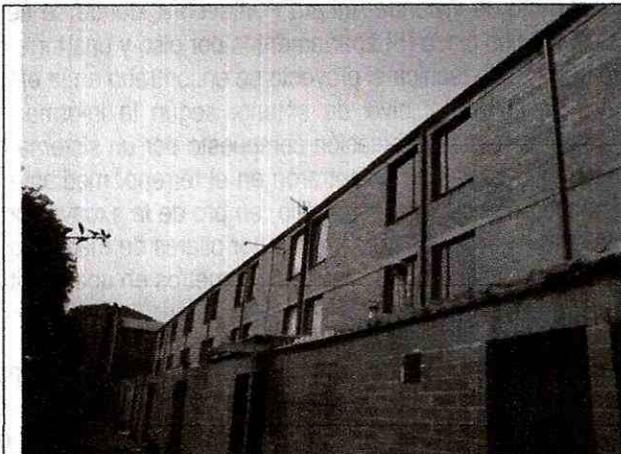
Foto 1. Vista exterior del bloque de viviendas emplazada en el costado nororiental del predio de la Calle 86 No. 69 H-35, del Conjunto Residencial Cataluña.

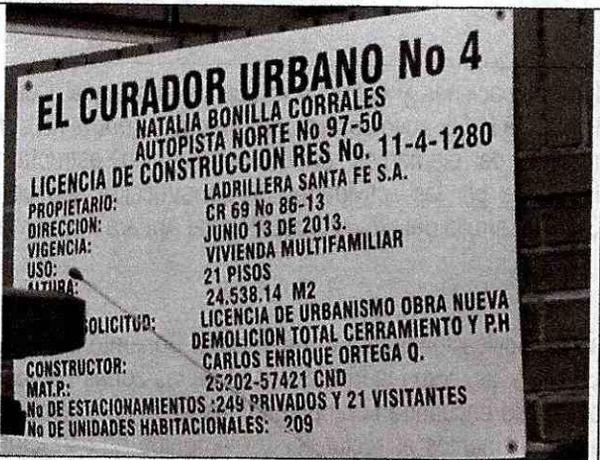
Foto 7. Vaya informativa de las actividades de construcción que se realizan en el predio de la Carrera 69 H No. 86-13, proyecto residencial Ankara Pontevedra.
