DIAGNÓSTICO TÉCNICO DI – 5780
SUBDIRECCIÓN DE EMERGENCIAS
COORDINACIÓN DE ASISTENCIA TÉCNICA
RADICADO FOPAE 2011ER12562

DIRECCIÓN:	Calle 147 B No. 89 – 76	ÁREA DIRECTA:	0,1 Ha				
BARRIO:	Suba Urbano	POBLACIÓN ATENDIDA:	3				
UPZ:	27 – Suba	FAMILIAS	1	ADULTOS	3	NIÑOS	0
LOCALIDAD:	11 – Suba	PREDIOS EVALUADOS	1				
CHIP	AAA0131WDKL	DOCUMENTO REMISORIO CR ó RO	CR-13196

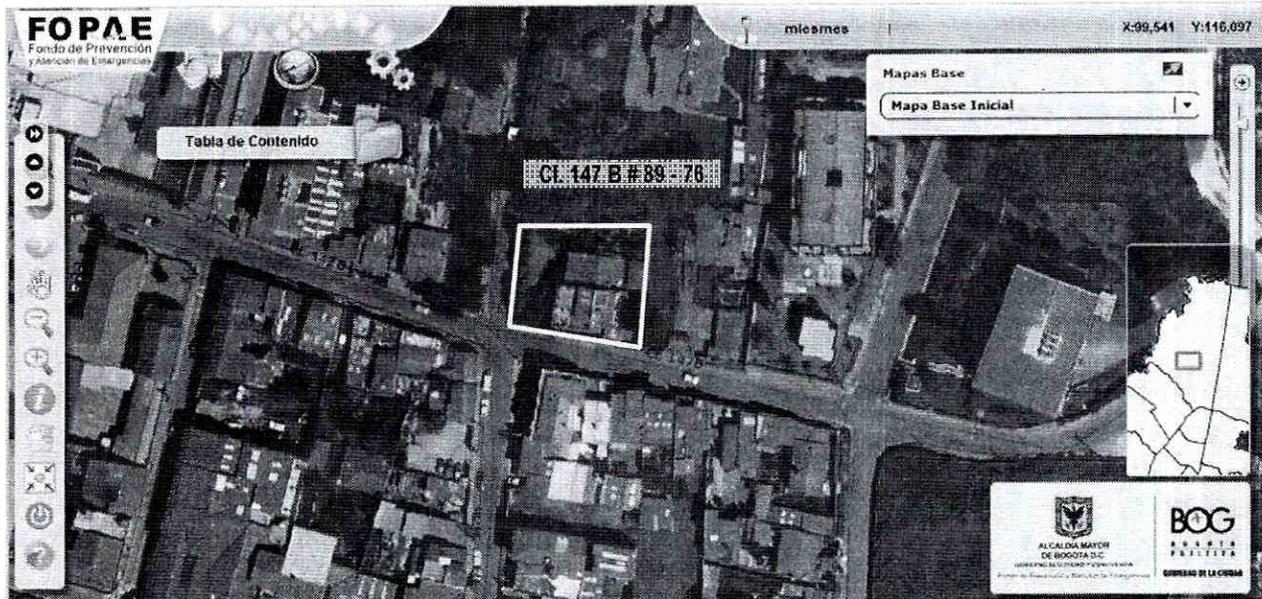
Figura 1. Localización general del predio ubicado en la Calle 147 B # 89 – 76, Barrio Suba Centro de la Localidad de Suba. El sector está consolidado casi en su totalidad, y no se evidencian procesos de inestabilidad del terreno. Tomado del DI-5683.
