DIAGNÓSTICO TÉCNICO No. DI-5924
SUBDIRECCIÓN DE EMERGENCIAS
COORDINACIÓN DE ASISTENCIA TÉCNICA
EVENTO 379049

PREDIO:	Avenida Carretera Oriente Km 2 No. 31 - 20 Sur	ÁREA DIRECTA:	2150 m2				
BARRIO:	Vereda Montebello Vía Reserva Tibaque	POBLACIÓN ATENDIDA:	12				
UPZ:	32 - San Blas	FAMILIAS	4	ADULTOS	6	NIÑOS	7
LOCALIDAD:	4 - San Cristóbal	PREDIOS EVALUADOS	2				
COORDENADAS:	X:99896,55 - Y:95957,91	DOCUMENTO REMISORIO	CR-13815

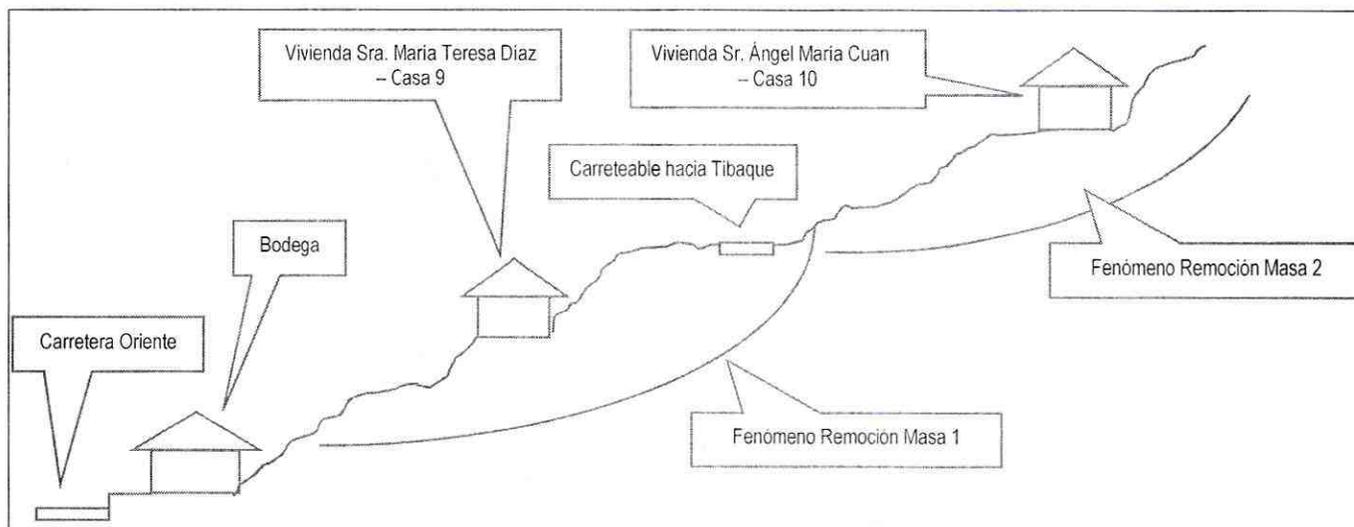
Esquema del sector de la Avenida Carretera Oriente No. 31 - 20 Sur

Entre las posibles causas del proceso de inestabilidad evidenciado se destacan la alta intervención antrópica del sector principalmente relacionadas con las modificaciones morfológicas debidas a la conformación de frentes de explotación minera que corresponden a cortes transversales a la pendiente, la carencia de obras de control de drenaje de flujos superficiales y subsuperficiales, sistemas de protección y estabilización de la ladera y la vía en mención; las fuertes lluvias registradas en el sector durante la segunda temporada invernal del 2011 y la susceptibilidad de los materiales que conforman la ladera, situaciones que han alterado los regímenes de flujo de las aguas de escorrentía que discurren por el sector y por tanto las condiciones de estabilidad de la ladera.
