ALCALDÍA MAYOR DE BOGOTÁ D.C. Fondo Prevención y Atención Emergencias	DIAGNÓSTICO TÉCNICO	Código:	GAR- FT - 03
		Versión:	02
		Código documental:

DIAGNÓSTICO TÉCNICO DI – 5814
SUBDIRECCIÓN DE EMERGENCIAS
COORDINACIÓN DE ASISTENCIA TÉCNICA
RADICADO FOPAE 2010ER18238

DIRECCIÓN:	Calle 40 Sur No. 14 A – 54	ÁREA DIRECTA:	0,1 Ha				
BARRIO:	Granjas de San Pablo	POBLACIÓN ATENDIDA:	8				
UPZ:	53 – Marco Fidel Suárez	FAMILIAS	2	ADULTOS	6	NIÑOS	2
LOCALIDAD:	18 – Rafael Uribe Uribe	PREDIOS EVALUADOS	1				
CHIP	AAA0008UMSK	DOCUMENTO REMISORIO CR ó RO	CR-13292

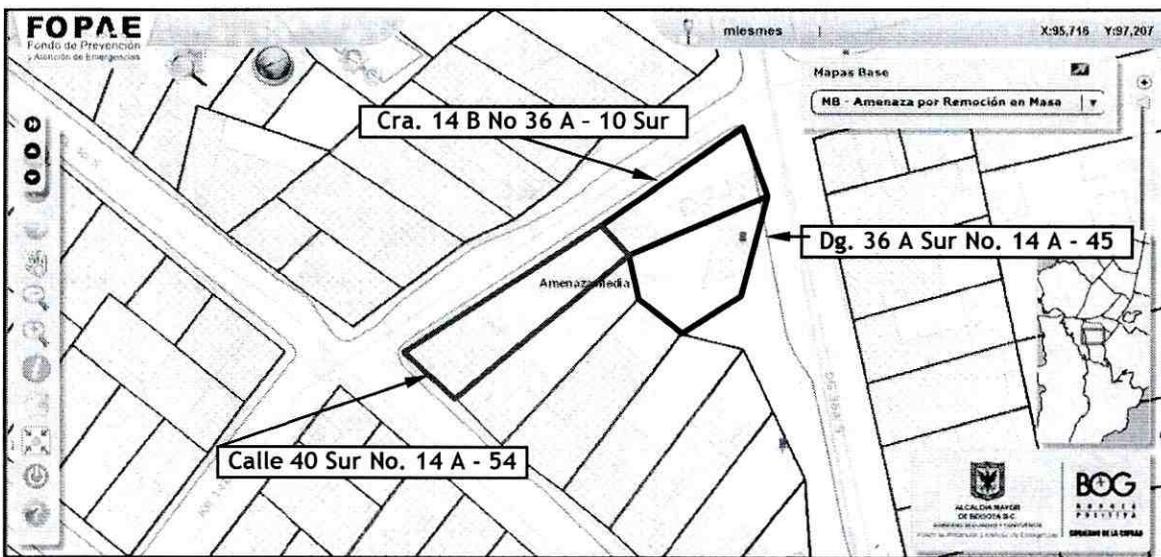
Figura 1. Localización y condición de amenaza según el CT-4259 del predio localizado en la Calle 40 Sur No. 14 A - 54, barrio Granjas de San Pablo de la localidad de Rafael Uribe Uribe
