<h2>DIAGNÓSTICO TÉCNICO</h2>	Código:	GAR- FT - 03
		Versión:	01
		Código documental:

**DIAGNÓSTICO TÉCNICO No. DI-5852**  
**SUBDIRECCIÓN DE EMERGENCIAS**  
**COORDINACIÓN DE ASISTENCIA TÉCNICA**  
**EVENTOS No 315044**

<b>PREDIOS:</b>	Diagonal 28 Sur # 7-18 Este	<b>ÁREA DIRECTA:</b>	120 m <sup>2</sup>				
<b>BARRIO:</b>	Santa Inés	<b>POBLACIÓN ATENDIDA:</b>	11				
<b>UPZ:</b>	56 Danubio	<b>FAMILIAS</b>	2	<b>ADULTOS</b>	5	<b>NIÑOS</b>	6
<b>LOCALIDAD:</b>	4- San Cristóbal	<b>PREDIOS EVALUADOS</b>	1				
<b>CHIP</b>	AAA0003HCNN	<b>DOCUMENTO REMISORIO</b>	CR-14723

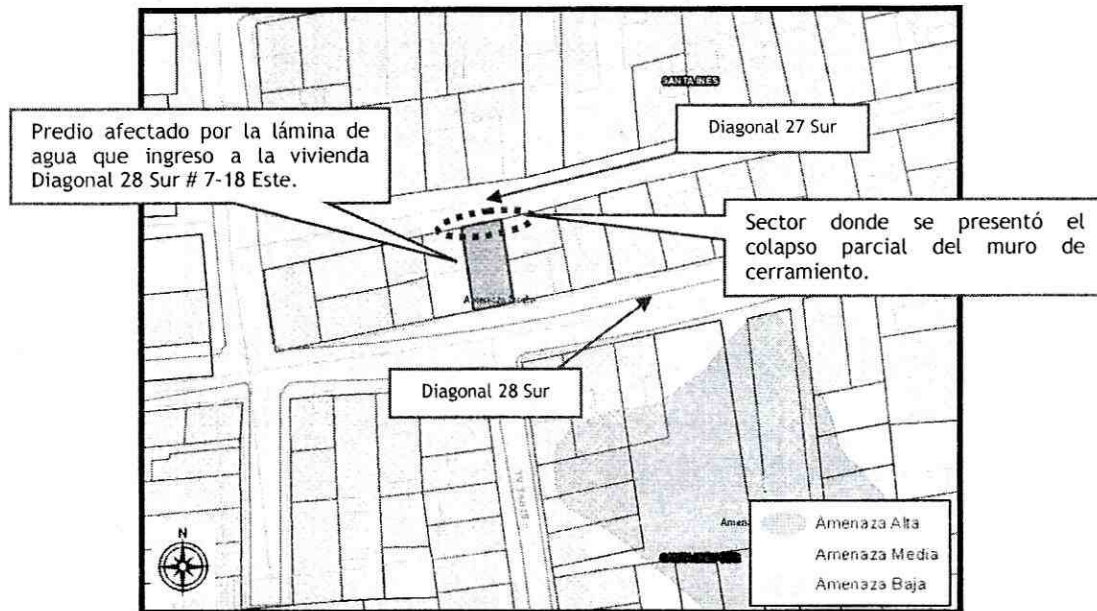
De acuerdo con el Plano Normativo de Amenaza por Remoción en Masa del Plan de Ordenamiento Territorial de Bogotá - POT (Decreto 190 de 2004, por el cual se compilan los decretos 619 de 2000 y 469 de 2003), el sector donde se localiza el predio de la Diagonal 28 Sur # 7-18 Este, se encuentra catalogado en Amenaza Media por Fenómenos de Remoción en Masa (Figura 1).

Figura 1. Condición de Amenaza para el predio de la Diagonal 27 Sur # 7-18 Este, en el barrio Santa Inés de la localidad de San Cristóbal de acuerdo al POT.
