ALCALDÍA MAYOR DE BOGOTÁ D.C. Fondo Prevención y Atención Emergencias	<h2>DIAGNÓSTICO TÉCNICO</h2>	Código:	GAR- FT - 03
		Versión:	01
		Código documental:

DIAGNÓSTICO TÉCNICO No. DI-5878
SUBDIRECCIÓN DE EMERGENCIAS
COORDINACIÓN DE ASISTENCIA TÉCNICA
EVENTO SIRE 332083

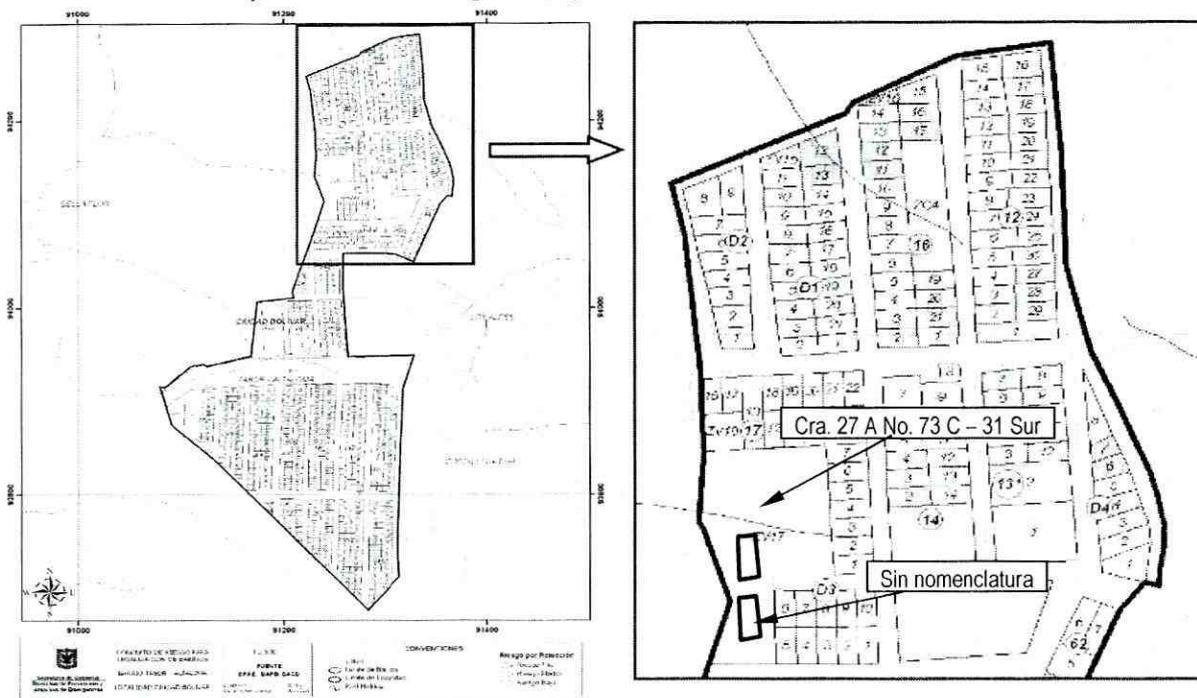
areniscas competentes, cubiertos por una capa delgada de rellenos y suelos orgánicos, en terrenos de pendiente moderada a alta, en los que por la ausencia de un manejo de aguas residuales se ha acentuado los procesos de reptación. Para el sector donde se ubican los predios en mención no se determinó una condición de Riesgo dado que al momento de la emisión del concepto técnico No. 4419 no se encontraba urbanizado, por lo tanto su uso queda condicionado hasta tanto se adelanten los estudios geotécnicos detallados que definan las medidas y las obras de mitigación, que definan el cambio de la condición de amenaza.

Figura 1. Localización y condición de riesgo según el CT-4419 de los predios localizados en la Cra. 27 A No. 73 C - 31 Sur, Desarrollo Tabor Altaloma, Localidad de Ciudad Bolívar

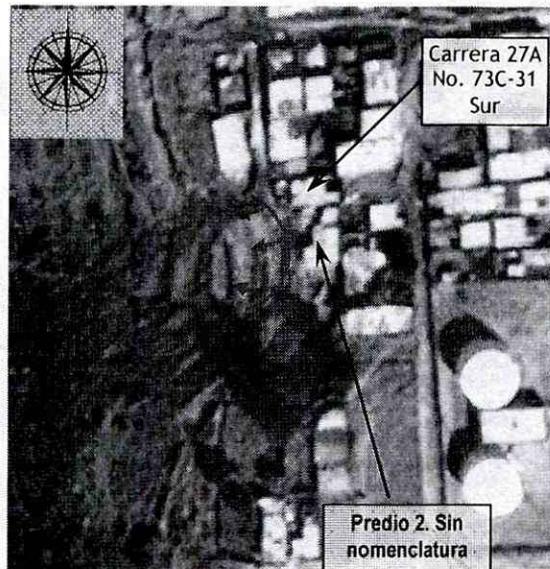
En la parte alta de la ladera natural y aproximadamente a dos (2) metros del límite superior del proceso de remoción en masa de carácter local tipo flujo de lodos identificado, se emplazan los predios de la Carrera 27A No. 73C-31 Sur donde habita las señora Ligia Sanabria y su familia y el predio 2 sin nomenclatura donde habita el señor Laurencio Reyes y su familia; viviendas que corresponden a construcciones de un nivel (1) en material de recuperación, principalmente láminas de zinc y elementos de madera, que presentan deficiencias constructivas asociadas a la falta de elementos estructurales tipo columnas y vigas de amarre, así como de sistemas adecuados de cimentación, viviendas que según la inspección visual y evaluación cualitativa se encuentran en el área de influencia del proceso de remoción en masa en comento, ya que se presentan grietas de tracción que generan compromiso en las viviendas en el corto plazo.

Figura 2. Localización de los dos predios inspeccionados durante la visita técnica del 25 de octubre de 2011.
