DIAGNÓSTICO TÉCNICO DI-5810
SUBDIRECCIÓN DE EMERGENCIAS
COORDINACIÓN DE ASISTENCIA TECNICA
RADICADO No. 2011ER13055
EVENTO 499770

ATENDIÓ: OSCAR EMILIO HERNANDEZ CORDOBA				SOLICITANTE	
COE	34	MOVIL	20	Comunidad	
FECHA	13 de Octubre de 2011	HORA	3:00 p.m	VIGENCIA: Temporal mientras no se modifique significativamente las condiciones físicas del sector

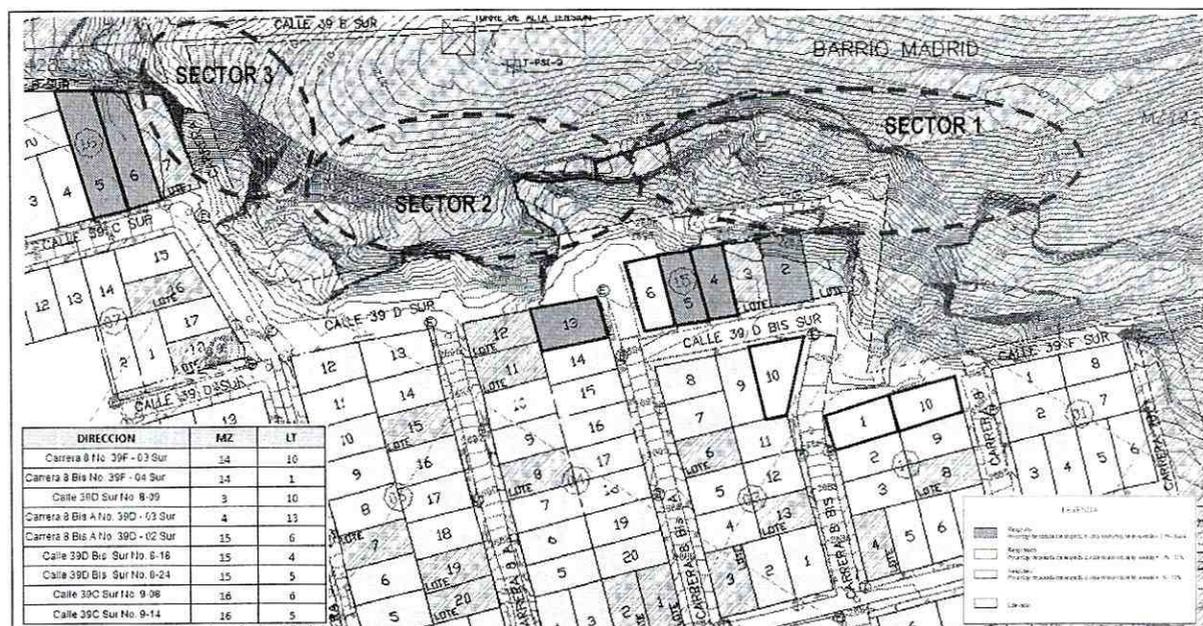
El análisis de riesgo por fenómenos de remoción en masa en el área de estudio, arrojó como resultado que 6 predios (relacionados en la tabla 1) de los 105 construidos en el área de estudio, ubicados todos ellos en la base del talud de corte del antiguo frente de explotación minera, son elementos en riesgo alto (Ver Figura 1), con la siguiente ubicación:

Figura 1. Localización y categorización de riesgo por fenómenos de remoción en masa para el Sector Catastral Cerros de Oriente de la Localidad de Localidad de Rafael Uribe Uribe. Tomado del estudio de riesgo por remoción en masa, evaluación de alternativas de mitigación y diseños detallados de las obras recomendadas para estabilizar el escarpe del Barrio Madrid, de la Localidad de Rafael Uribe Uribe, en Bogotá D.C.”

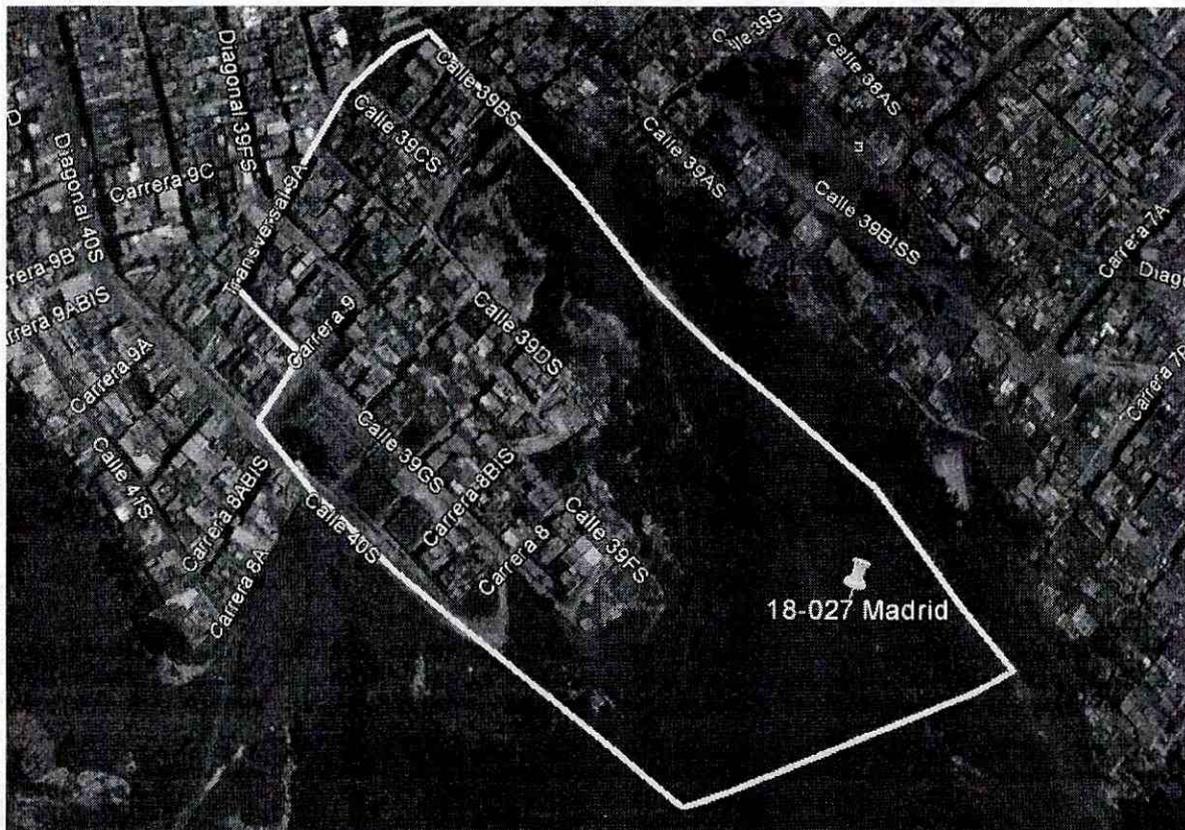
Figura 2. Polígono de estudio por procesos de remoción en masa, con identificador SIRE 18-027, comprendido entre las Calle 39B Sur - Calle 40 Sur entre la Transversal 9 - la Carrera 7, del Sector Catastral Cerros de Oriente de la Localidad de Rafael Uribe Uribe.
