DIAGNÓSTICO TÉCNICO No. DI-5819
SUBDIRECCIÓN DE EMERGENCIAS
COORDINACIÓN DE ASISTENCIA TÉCNICA
Radicado FOPAE No. 2011ER10789

ATENDIÓ LUIS ALBERTO SANCHEZ FERNANDEZ				SOLICITANTE:	
COE:	36	MOVIL:	20	Rector del Colegio José Jaime Rojas	
FECHA:	16 de Agosto de 2011	HORA:	10:00 a.m.	-

DIRECCIÓN:	Carrera 18 R No. 77 - 16 Sur Colegio José Jaime Rojas	ÁREA DIRECTA:	4.000 m ²		
BARRIO:	Naciones Unidas - Chaparro	POBLACIÓN ATENDIDA:	1460		
UPZ:	67 Lucero	FAMILIAS	1460	ADULTOS	60
LOCALIDAD:	19 Ciudad Bolívar	PREDIOS EVALUADOS	1	NIÑOS	1400
CHIP	AAA0026WEZM	DOCUMENTO REMISORIO	CR-13304

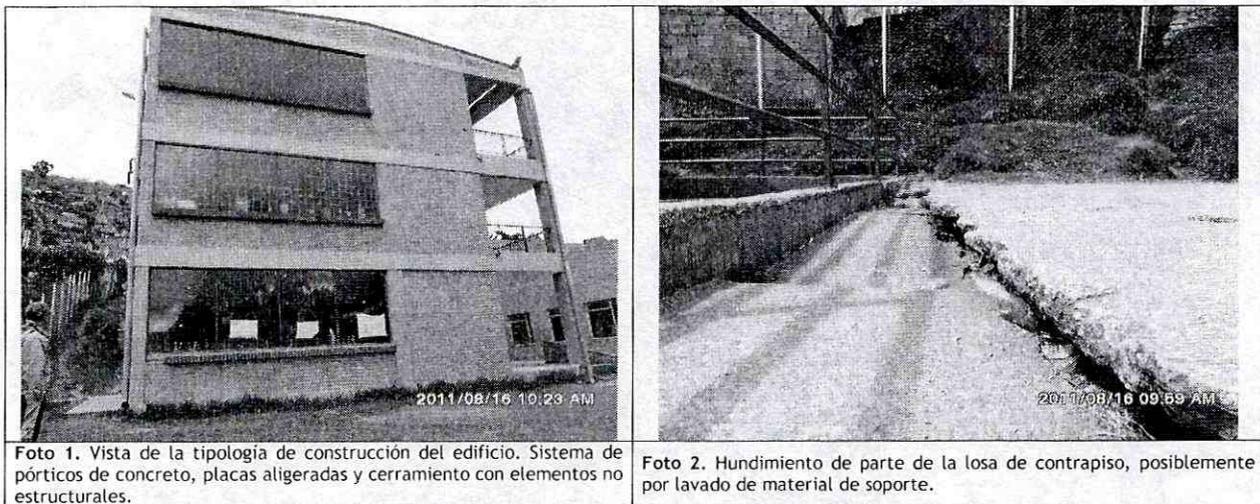
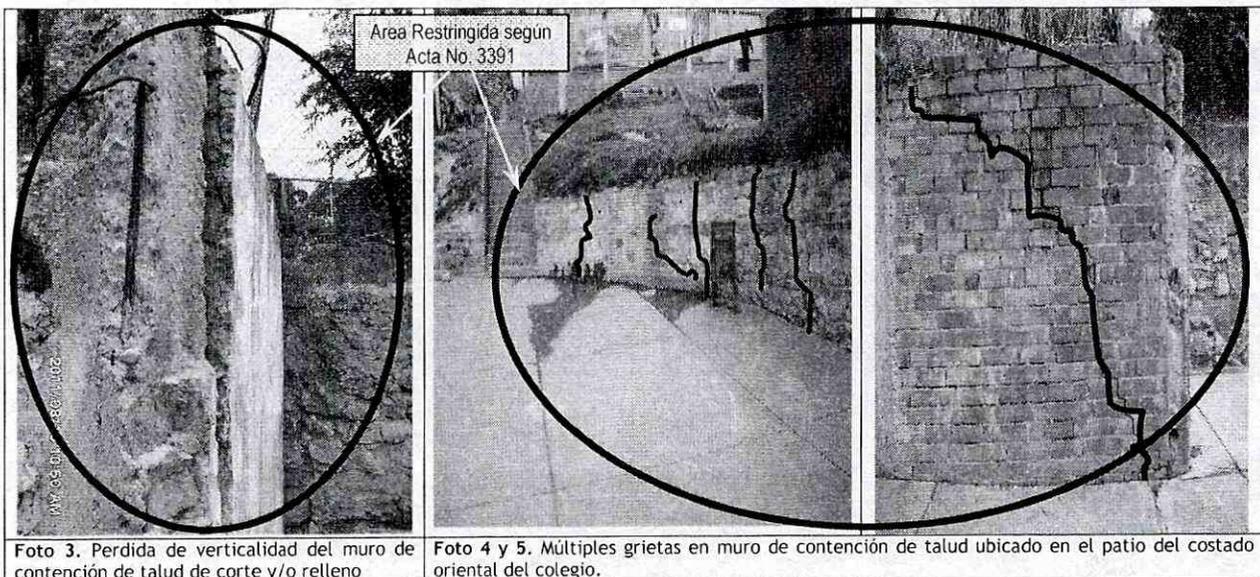
En la zona del patio del plantel educativo ubicado al oriente del mismo, se encuentra una cancha múltiple, patios de juego y otras obras de ornato como jardines y para la construcción de dichos espacios se construyeron placas de contrapiso en concreto, escaleras en adoquín y concreto y muros de contención, los cuales, de acuerdo con la inspección visual realizada, presentan afectaciones relacionadas con asentamientos diferenciales, agrietamientos y filtraciones de agua. Relacionado con lo anterior, la mayor afectación se presenta en el muro de contención del talud de corte y/o relleno con dimensiones aproximadas de de 20 m de longitud y altura variable de entre 1.50 m, al occidente y 2.8 m al oriente, construido en un sistema combinado de piedra pegada y mampostería simple y conformado para la construcción en la parte alta del salón de danzas y la huerta y en la parte baja la conformación de un patio de recreo, el cual aparentemente, no cuenta con elementos de confinamiento y amarre tipo vigas y columnas y presenta afectaciones relacionadas con agrietamiento y filtraciones de agua y al costado occidental se evidencia que el muro ha perdido verticalidad y presenta tendencia al volcamiento con eje en su base.

Adicionalmente, al costado sur oriental de la cancha múltiple se ha presentado hundimiento de una sección de placa de contrapiso ocasionada posiblemente por la pérdida de material de soporte del mismo debido a lavado de material, y en casi en todos los muros de piedra pegada construidos para la conformación de senderos y demás espacios del patio en comento, presentan afectaciones relacionadas con asentamientos y agrietamientos asociados muy posiblemente con deficiencias constructivas en la compactación del material de soporte, carencia de elementos adecuados de cimentación y falta de elementos de confinamiento y amarre tipo vigas y columnas.

Por último al costado sur del plantel, contiguo al edificio emplazado en ese sector, se presentó un proceso de remoción en masa de carácter local en un talud de relleno, el cual ha venido movilizandando aproximadamente 2 m³ de material, y aunque se han realizado apuntalamientos con madera, esta estructura de contención ha fallado, debido a que estas obras de contención se han realizado de manera anti técnica y con materiales inapropiados.

Por lo anterior se considera pertinente restringir el uso de las áreas aledañas superior (la huerta) e inferior (patio de recreo de los estudiantes) contiguas al muro que presenta pérdida de verticalidad, grietas y filtraciones, por el riesgo de volcamiento que presenta el mismo. Se emite el acta de restricción parcial de uso de estos espacios por medio del acta No.3391 del 16 de agosto de 2011.
