ALCALDIA MAYOR DE BOGOTÁ D.C. Fondo Prevención y Atención Emergencias	DIAGNÓSTICO TÉCNICO	Código:	GAR- FT - 03
		Versión:	01
		Código documental:

DIAGNÓSTICO TÉCNICO No. DI-5829
SUBDIRECCIÓN DE EMERGENCIAS
COORDINACIÓN DE ASISTENCIA TÉCNICA
Evento SIRE No. 316050

El predio de la Carrera 31 D No. 1 H - 87, se encuentra localizado en el barrio Asunción, de la localidad de Puente Aranda y de acuerdo con los Planos Normativos de Amenaza por Remoción en Masa del Plan de Ordenamiento Territorial de Bogotá - POT (Decreto 190 de 2004, por el cual se compilan los decretos 619 de 2000 y 469 de 2003), se encuentra ubicado en una zona para la cual no se reporta amenaza por procesos de remoción en masa o por inundación.

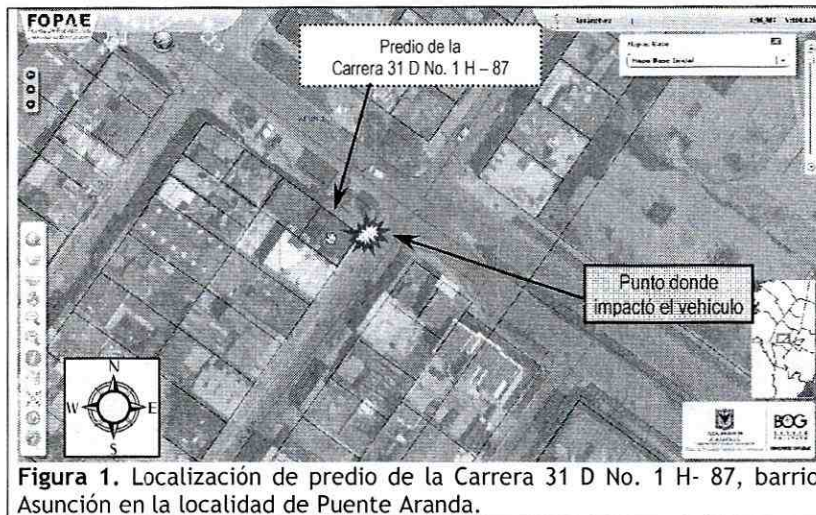
Por causas que no son del alcance de la evaluación realizada por el Fondo de Prevención y Atención de Emergencias, la camioneta de servicio particular de placas AAA-683 de Manizales, impactó contra la fachada en la esquina oriental de la edificación residencial derribando una columna que se encontraba sosteniendo un voladizo ubicado en la parte esquinera de la vivienda e impactando levemente la puerta, (tipo cortina metálica) de acceso al local ubicado en la parte esquinera del primer piso; la columna sostenía una área aproximada de cuatro (4) metros cuadrados, los cuales quedaron con falta de soporte. De acuerdo a la inspección visual se identificaron daños adicionales en la estructura, relacionadas con la presencia de fisuras en el segundo nivel de la vivienda, de tendencia horizontal con aberturas aproximadas de 2 mm y focalizadas en el vértice esquinero de la vivienda (Ver Foto No.5) y a nivel de fachada se observa que dicho voladizo sufrió leve desprendimiento de la estructura horizontal evidenciado por la fisura de tendencia horizontal con abertura aproximada de 5 mm y 2 m Aproximados de longitud a cada lado del vértice de la vivienda a nivel de placa del segundo piso (Ver Foto No.6). Adicionalmente no se observa pérdida de verticalidad de los elementos estructurales que no sufrieron el impacto directo de la colisión. Sin embargo fue estimado en su momento que la edificación impactada, presentaba riesgo de colapso, dado que el costado sur oriental de la misma, había quedado sin capacidad de soportar las sollicitaciones verticales impuestas por las cargas normales de servicio, generadas por el peso propio de la estructura y las cargas vivas; situación que eventualmente se podría agravar, al realizar el retiro del vehículo. Por tanto personal del USAR, de la Unidad Administrativa Especial Cuerpo Oficial de Bomberos de Bogotá UAECOB, implementó un apuntalamiento preventivo y temporal de la esquina oriental del primer nivel de la edificación.

De este modo, se adelantó el retiro del vehículo, operación en la cual finalmente no se produjo afectación adicional ni en los muros ni placas de entrepiso que hacen parte del sistema estructura principal de la edificación. Se solicitó la restricción parcial de uso del local en el primer nivel en donde funciona la Cafetería y Cigarrería Milanesa y en el segundo y tercer nivel, la parte esquinera de la vivienda correspondiente al espacio utilizado como sala, hasta tanto se realizara el retiro controlado de los escombros y se implementen las demás intervenciones tendientes a garantizar la estabilidad de la edificación en general. Adicionalmente se solicitó a Alcaldía Local de Puente Aranda adelantar las acciones administrativas tendientes a garantizar que los responsables de la situación de emergencia eliminaran en el menor plazo posible la situación de riesgo público originado sobre la zona de la esquina de la Carrera 31 D con Calle 1 H por causa de la potencial caída de escombros provenientes del la edificación afectada.
