DIAGNÓSTICO TÉCNICO No. DI 5834
SUBDIRECCIÓN DE EMERGENCIAS
COORDINACIÓN DE ASISTENCIA TÉCNICA
EVENTO SIRE 234365

PREDIOS:	Finca San Antonio	ÁREA DIRECTA:	2 Hectáreas		
VEREDA:	El Destino	POBLACIÓN ATENDIDA:	7		
UPZ:	Sin Definir	FAMILIAS	1	ADULTOS	5
LOCALIDAD:	5 - Usme	PREDIOS EVALUADOS	1	NIÑOS	2
COORDENADAS CARTESIANAS	92850 E / 80150 N	DOCUMENTO REMISORIO	CR - 13382

REMOCIÓN EN MASA
 INUNDACIÓN
 ESTRUCTURAL

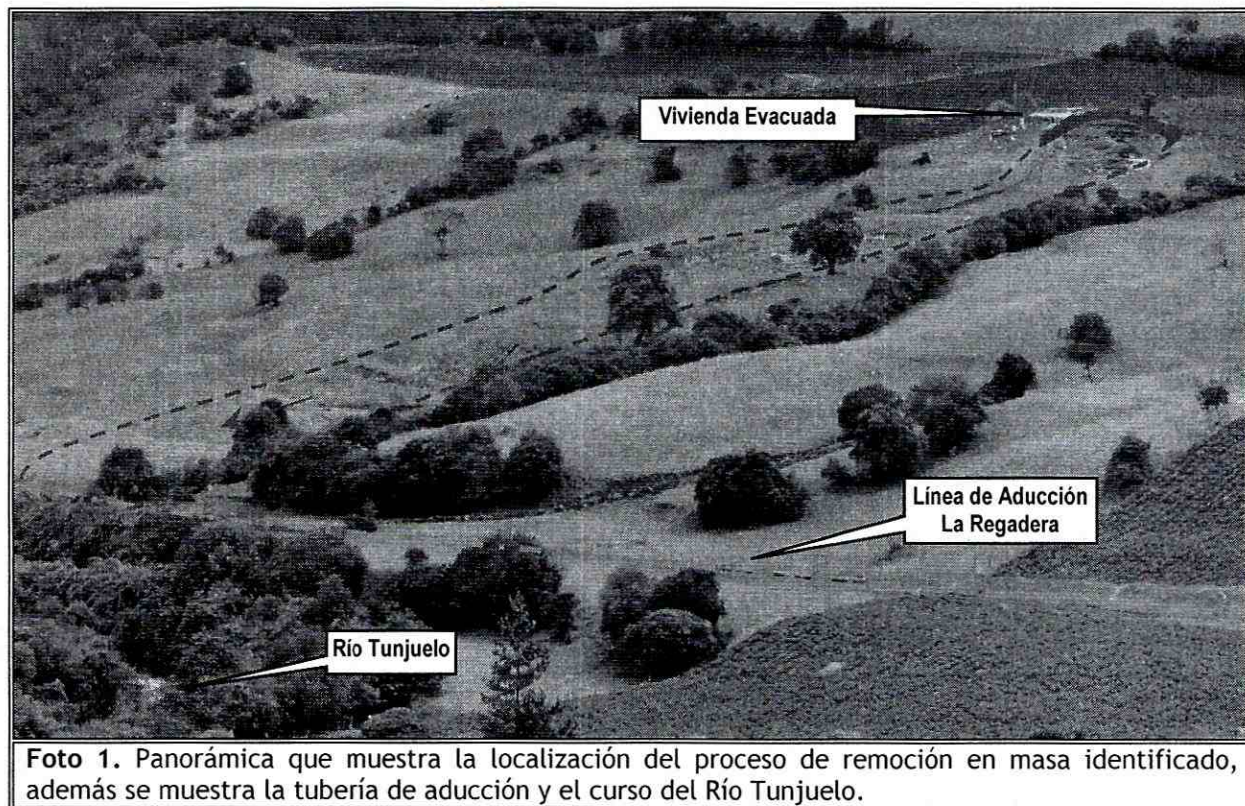
Se destaca con base en la inspección visual del sector de la ladera, donde se emplaza la vivienda de la Finca san Antonio, la estabilidad y habitabilidad de la vivienda en mención se verán comprometidas en el corto plazo ante un avance retrogresivo y/o hacia los costados de la corona del deslizamiento rotacional evidenciado, ya que el costado Sur de la misma se localiza muy próximo al escarpe lateral del proceso de inestabilidad.
