DIAGNÓSTICO TÉCNICO - DI No. 5946
SUBDIRECCIÓN DE EMERGENCIAS
COORDINACIÓN DE ASISTENCIA TECNICA
RADICADO No. 2011ER5925

DIRECCIÓN	Calle 8A SUR No. 11D-20 Este	ÁREA DIRECTA	86 M ²				
BARRIO	MONTECARLO	POBLACIÓN ATENDIDA	9				
UPZ	32 - San Blas	FAMILIAS	3	ADULTOS	5	NIÑOS	4
LOCALIDAD	4 - San Cristóbal	PREDIOS EVALUADOS	1				
CHIP	AAA0001JSBR	Documento Remisorio	CR-13707

REMOCIÓN EN MASA

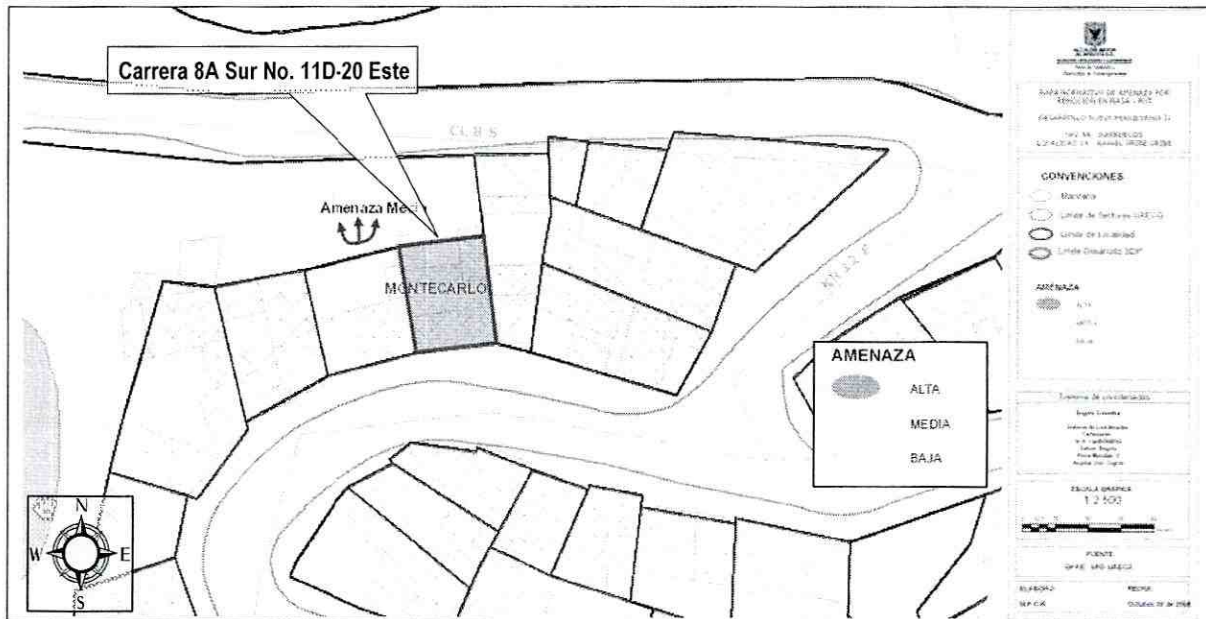
Figura 2. Localización y categorización del nivel de amenaza por procesos de remoción en masa de acuerdo con el Plan de Ordenamiento Territorial - POT, para el sector donde se localiza el predio con nomenclatura Calle 8A Sur No. 11D-20 Este del Barrio Montecarlo, de la Localidad de San Cristóbal.
