DIAGNÓSTICO TÉCNICO No. DI-5949
SUBDIRECCIÓN DE EMERGENCIAS
COORDINACIÓN DE ASISTENCIA TÉCNICA
EVENTOS SIRE No. 377304 Y 381798

DIRECCIÓN:	Calle 81 A Sur No. 18 A - 50 Calle 81 Bis Sur No. 18 A - 61 Int. 4	ÁREA DIRECTA:	100 m ²				
BARRIO:	Minuto de Maria	POBLACIÓN ATENDIDA:	7				
UPZ:	68 - El Tesoro	FAMILIAS	2	ADULTOS	3	NIÑOS	4
LOCALIDAD:	Ciudad Bolívar	PREDIOS EVALUADOS	2				
CHIP:	AAA0028HXFT	DOCUMENTO REMISORIO	CR-13743

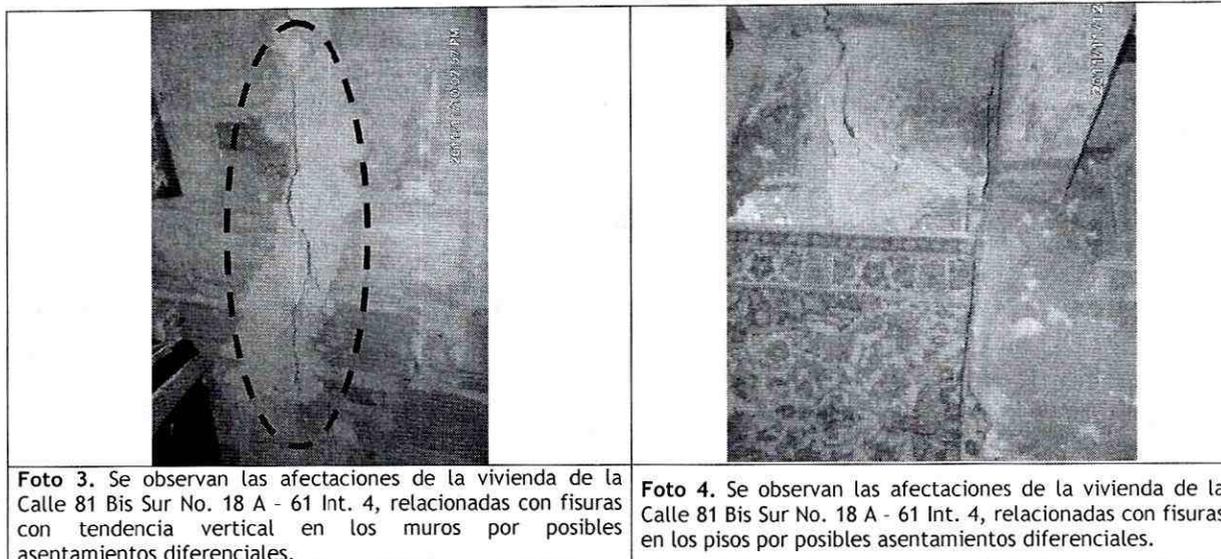
Durante la visita técnica se evaluaron las viviendas emplazadas en los predios de la Calle 81 A Sur No. 18 A - 50 y la Calle 81 Bis Sur No. 18 A - 61 Int. 4, barrio El Minuto de María en la localidad de Ciudad Bolívar, encontrando que las mismas corresponden a viviendas de un nivel, construidas en latas de zinc y mampostería simple respectivamente, pisos en mortero y cierre de cubierta liviana en teja de ondulada de zinc, soportada por un entramado en madera. Las viviendas evidencian deficiencias constructivas

Entre las posibles causas que generaron el desprendimiento de material del talud y la afectación de las viviendas, se encuentran las deficiencias constructivas de las viviendas relacionadas con la carencia de elementos estructurales de amarre y confinamiento tipo vigas y columnas, la falta de estructuras de contención y confinamiento de los taludes de corte y la carencia de sistemas adecuados para el manejo de la escorrentía superficial y subsuperficial.
