<h1>DIAGNÓSTICO TÉCNICO</h1>		Código:	GAR- FT - 03
			Versión:	01
			Código documental:

#### 4. DESCRIPCIÓN Y CAUSAS:

### 5. REGISTRO FOTOGRAFICO

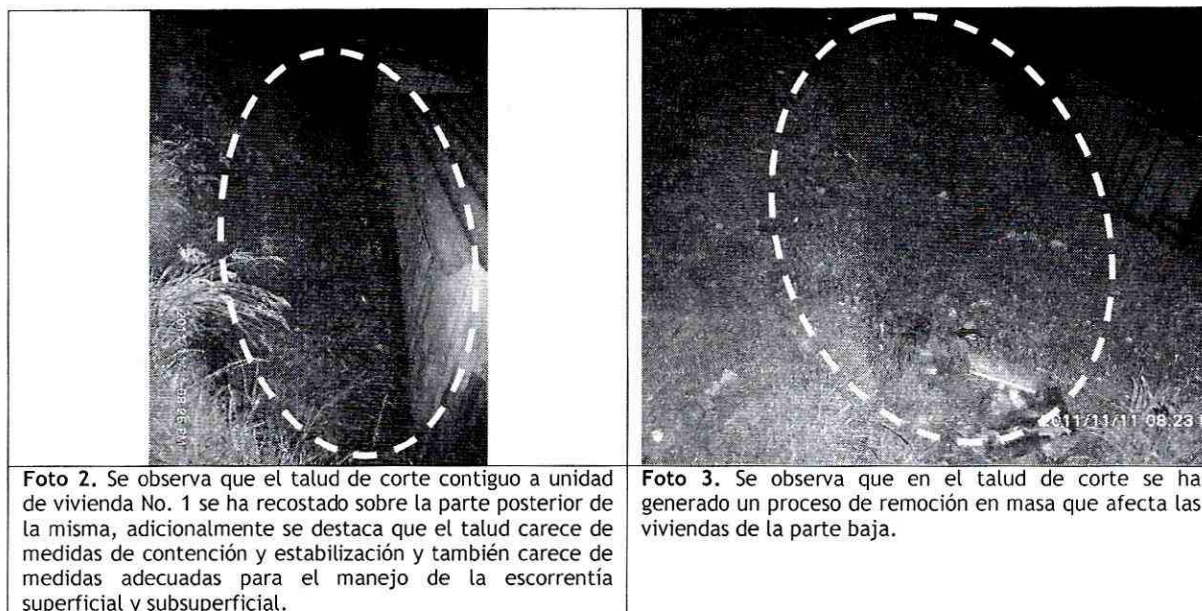
Al momento de la visita, estas dos edificaciones evidencian afectaciones en elementos estructurales que compromete la estabilidad y habitabilidad de las mismas por el proceso de remoción en masa de carácter local en el talud de corte vial.

Dentro de las posibles causas que generaron el proceso de inestabilidad en el talud de corte, corresponden la falta de medidas de estabilización y protección adecuadas sobre el mismo, la ausencia de sistemas de manejo de las aguas de escorrentía superficial y sub-superficial, la intervención antrópica y anti-técnica en el talud de corte, además por las intensas lluvias registradas en el sector.

- A los responsables de las viviendas ubicadas en el predio de la Carrera 10 Bis Este No. 86-05 Sur, del Barrio Sierra Morena de la localidad de Usme, mantener evacuados los predios, hasta tanto se implementen las medidas que garanticen condiciones de estabilidad y protección del talud de corte.
