DIAGNÓSTICO TÉCNICO DI- DI-6005
SUBDIRECCIÓN DE EMERGENCIAS
COORDINACIÓN DE ASISTENCIA TÉCNICA
EVENTO SIRE 330986

DIRECCION:	Calle 3 Bis # 6 07 Carrera 6 # 2A-97	ÁREA DIRECTA:	0.01 Ha		
BARRIO:	Sector Catastral Las Cruces	POBLACIÓN ATENDIDA:	19		
UPZ:	95 - Las Cruces	FAMILIAS	3	ADULTOS	15
LOCALIDAD:	3 - Santafé	PREDIOS EVALUADOS	2	NIÑOS	4
CHIP	AAA0032WNRU AAA0032WNSK	DOCUMENTO REMISORIO	CR-13877

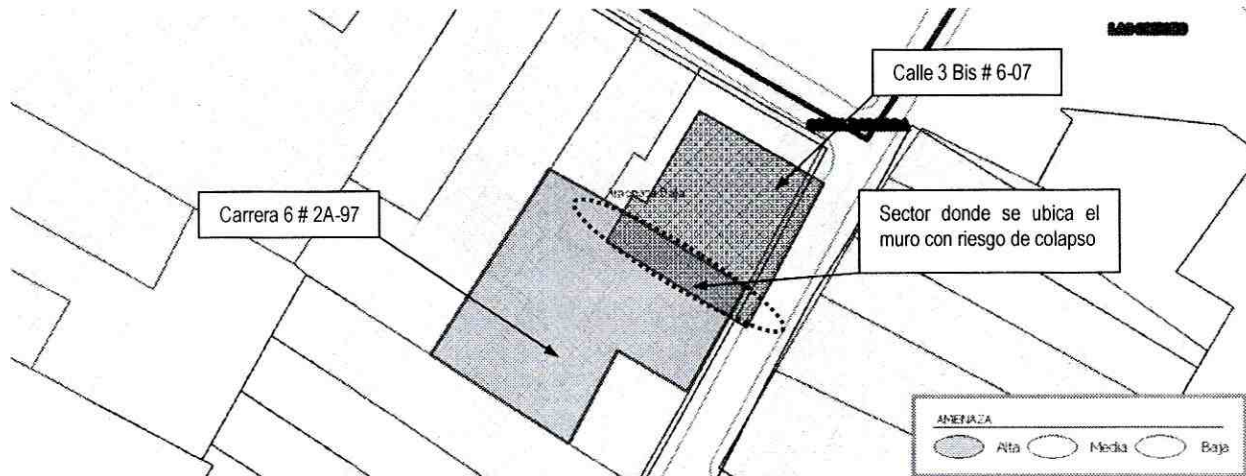
Figura 1. Localización de los predios evaluados en el Sector Catastral Las Cruces, Localidad de Santafé. El sector presenta Amenaza Baja por Fenómenos de Remoción en Masa. (Tomado del POT)
