DIAGNÓSTICO TÉCNICO - DI No. 6019
SUBDIRECCIÓN DE EMERGENCIAS
COORDINACIÓN DE ASISTENCIA TECNICA
RAD. FOPAE 2011ER15426

DIRECCIÓN	Calle 48X Sur entre la Carrera 1 Este y la Carrera 1C Este	ÁREA DIRECTA		1 Ha			
BARRIO	Nueva Esperanza	POBLACIÓN ATENDIDA		150			
UPZ	55 - Diana Turbay	FAMILIAS	45	ADULTOS	95	NIÑOS	55
LOCALIDAD	18 - Rafael Uribe Uribe	PREDIOS EVALUADOS		1			
CHIP	-----	Oficio Remisorio		CR-13904

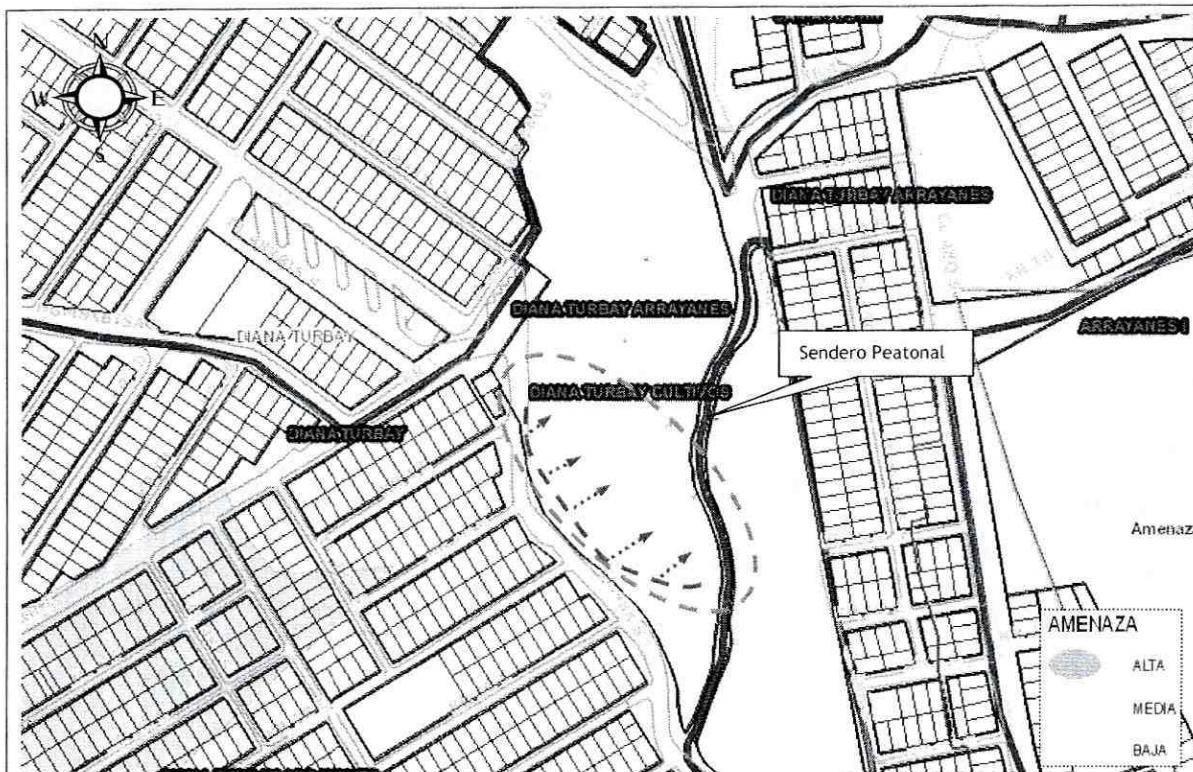
Figura 1. Ubicación y Condición de amenaza por procesos de remoción en masa para el sector de la Calle 48X Sur entre la Carrera 1 Este y la Carrera 1C Este, donde se encuentra ubicado el parque zonal de Diana Turbay, del Barrio Diana Turbay de la Localidad de Rafael Uribe Uribe.

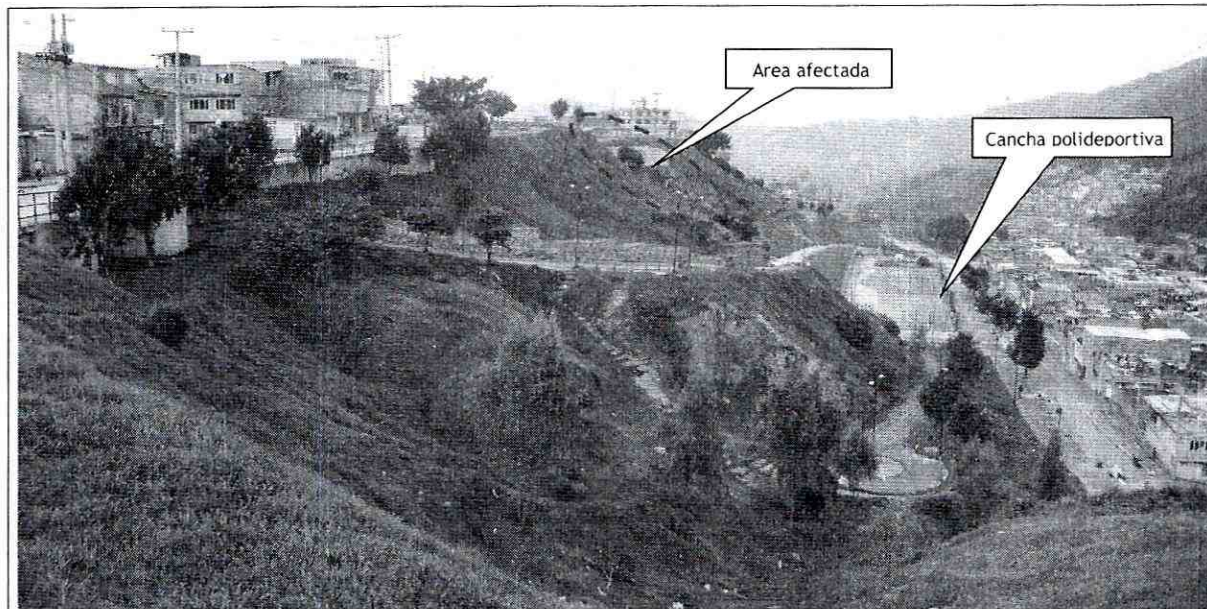
Foto 1. Vista panorámica del parque zonal de Diana Turbay, de la Localidad de Rafael Uribe Uribe.
