DIAGNÓSTICO TÉCNICO - DI No. 6025
SUBDIRECCIÓN DE EMERGENCIAS
COORDINACIÓN DE ASISTENCIA TECNICA
EVENTO SIRE No. 405108

DIRECCIÓN	Transversal 8G Este # 109 - 02 Sur (Nomenclatura tomada en campo) Calle 109 Sur # 8C - 20 Este (Nomenclatura Catastral)	ÁREA DIRECTA	100 M ²		
BARRIO	El Nuevo Portal	POBLACIÓN ATENDIDA	1		
UPZ	57 - Gran Yomasa	FAMILIAS	1	ADULTOS	1
LOCALIDAD	5 - Usme	MENORES	0		
CHIP	AAA0146SUHK	PREDIOS EVALUADOS	1		
		OFICIO REMISORIO	CR-13926

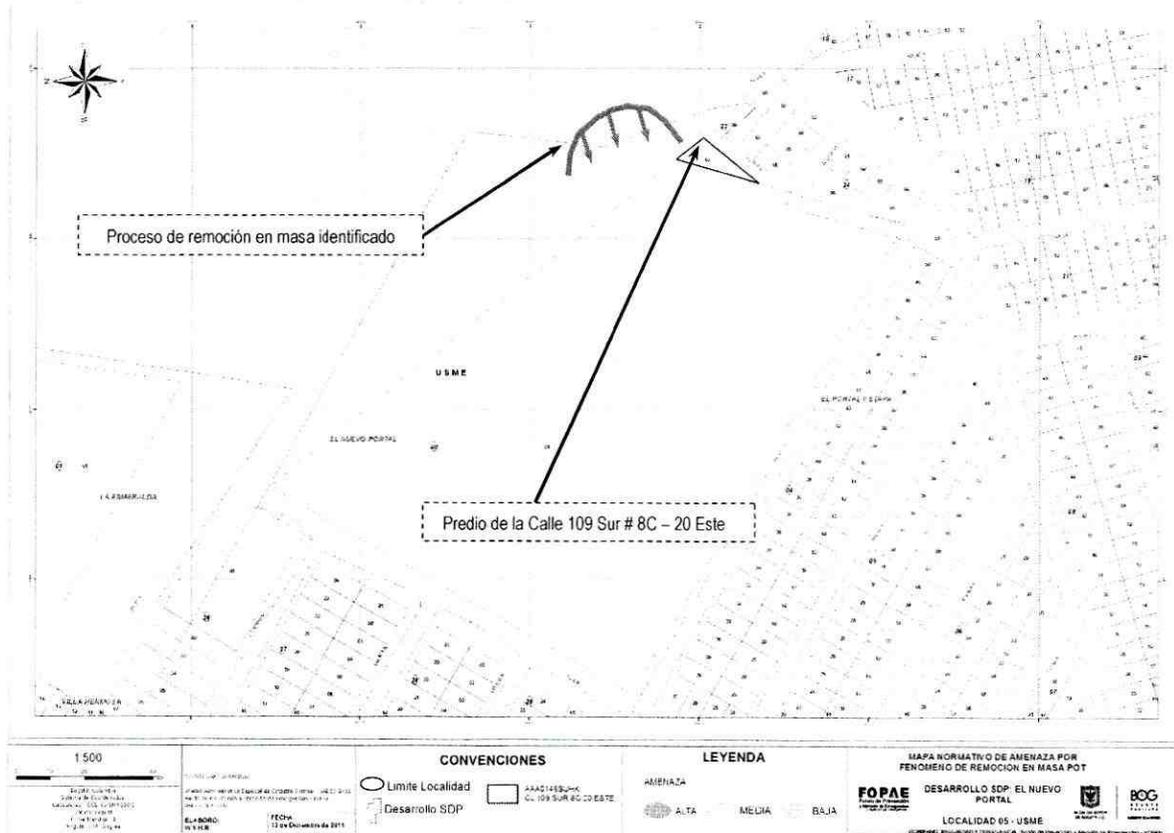
Figura No. 1. Localización y categorización del nivel de amenaza por fenómenos de remoción en masa (según el POT) para el predio de la Calle 109 Sur # 8C - 20 Este del barrio El Nuevo Portal en la localidad de Usme.
