DIAGNÓSTICO TÉCNICO No. DI-6063
SUBDIRECCIÓN DE EMERGENCIAS
COORDINACIÓN DE ASISTENCIA TÉCNICA
EVENTO No. 112543

DIRECCIÓN:	Carrera 1 Bis B # 65 A -59	ÁREA DIRECTA:	200 m ²		
BARRIO:	Juan XXIII	POBLACIÓN ATENDIDA:	200		
UPZ:	90- Pardo Rubio	FAMILIAS	15	ADULTOS	160
LOCALIDAD:	2- Chapinero	NIÑOS	40		
COORDENADAS:	X:102.582 Y:105.582	PREDIOS EVALUADOS	0		
		DOCUMENTO REMISORIO	CR-15094

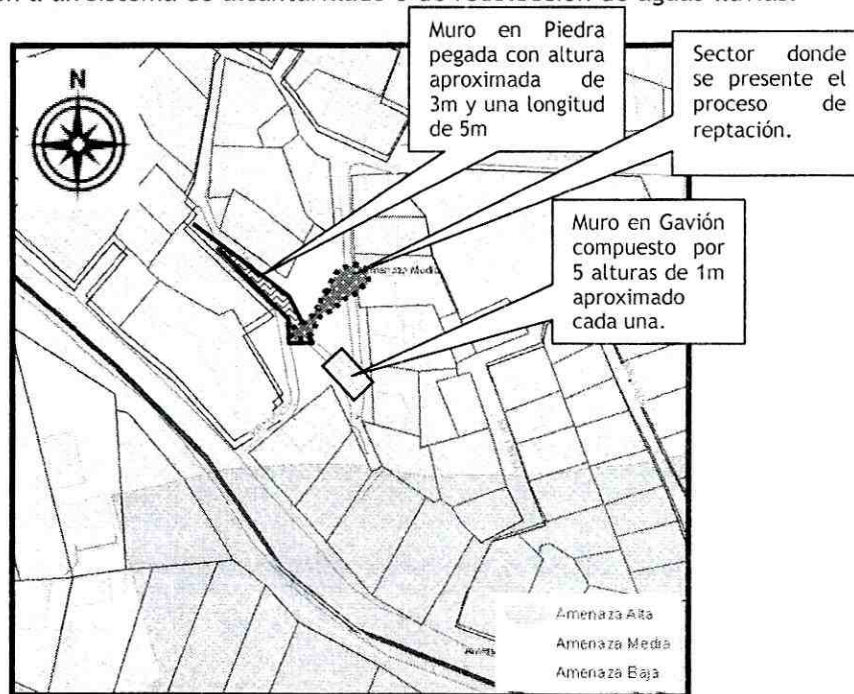
Figura 1. Localización y calificación de amenaza de la zona verde, en el barrio Juan XXIII de la localidad de Chapinero.

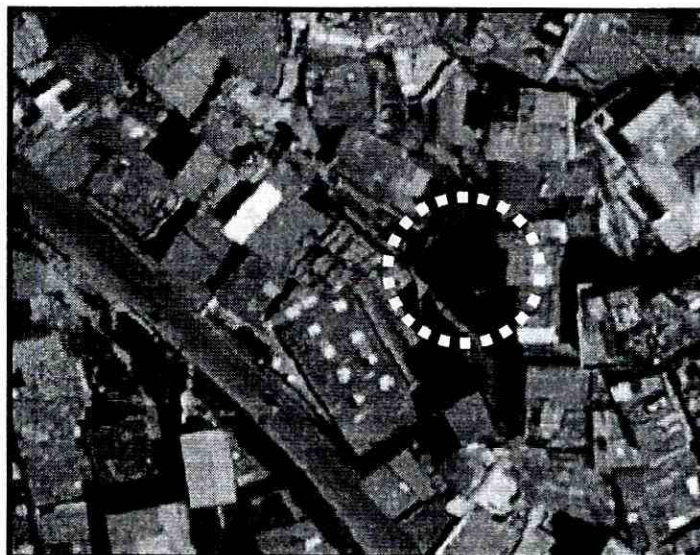
Figura 2. Fotografía aérea donde se localiza la zona verde evaluada en la carrera 1 bis B con calle 65 A barrio Juan XXIII de la localidad de Chapinero.
