ALCALDIA MAYOR DE BOGOTÁ D.C. Fondo Prevención y Atención Emergencias	DIAGNÓSTICO TÉCNICO	Código:	GAR- FT - 03
		Versión:	01
		Código documental:

DIAGNÓSTICO TÉCNICO No. DI - 6088
SUBDIRECCIÓN DE EMERGENCIAS
COORDINACIÓN DE ASISTENCIA TÉCNICA
EVENTO SIRE 496802

DIRECCIÓN:	Carrera 75 B No 146 D - 04	ÁREA DIRECTA:	0.5 Ha				
BARRIO:	Casa Blanca Sector La Gruta	POBLACIÓN ATENDIDA:	6				
UPZ:	23 - Casa Blanca Suba	FAMILIAS	2	ADULTOS	4	NIÑOS	2
LOCALIDAD:	11 - Suba	PREDIOS EVALUADOS	3				
CHIP	AAA0127OHHK	DOCUMENTO REMISORIO	CR-14150

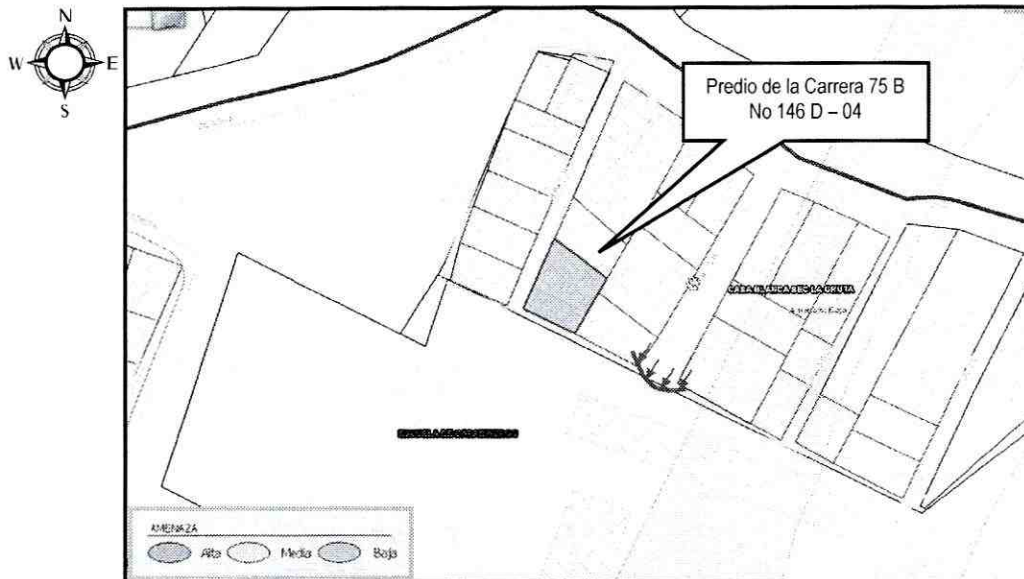
Figura 1. Asignación del nivel de amenaza “Media” por fenómenos de remoción en masa para el predio localizado en la Carrera 75 B No 146 D - 04 del Barrio Casa Blanca Sector La Gruta de la Localidad de Suba, según el POT.
