DIAGNÓSTICO TÉCNICO DI - 6099
SUBDIRECCIÓN DE EMERGENCIAS
COORDINACIÓN DE ASISTENCIA TÉCNICA
EVENTO SIRE No. 424564

PREDIOS:	Calle 82 C Bis Sur No. 44 B - 22 Calle 82 C Bis Sur No. 44 B - 28	ÁREA DIRECTA:	0,1 Hectáreas				
BARRIO:	Jerusalen Sector Potosí	POBLACIÓN ATENDIDA:	13				
UPZ:	70 - Jerusalen	FAMILIAS	3	ADULTOS	7	NIÑOS	6
LOCALIDAD DE:	19 - Ciudad Bolívar	PREDIOS EVALUADOS	4				
CHIP	AAA0019DLWF	DOCUMENTO REMISORIO	CR - 14037

REMOCIÓN EN MASA

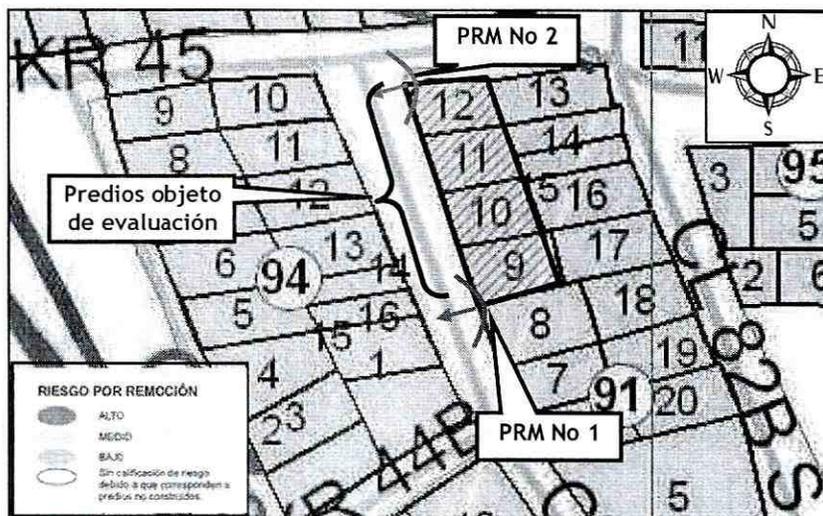
Figura 1.- Localización y categorización del nivel de Riesgo por fenómenos de remoción en masa para los predios 9, 10, 11 y 12 de la Manzana 91, localizados al costado oriental de la Calle 82 C Bis Sur, del barrio Jerusalén Sector Potosí de la localidad de de Ciudad Bolívar. Tomado del CT-3741.
