DIAGNÓSTICO TÉCNICO DI-6104
SUBDIRECCIÓN DE EMERGENCIA
EVENTO SIRE No. 450983 - EMERGENCIA SIRE No. 3381
NIVEL EMERGENCIA III

DIRECCIÓN:	Calles 38 sur a 5A y Carreras 95A a 99F aproximadamente	ÁREA DIRECTA:	34.99 Ha		
BARRIO:	Tierrabuena	POBLACIÓN ATENDIDA:	33.848		
UPZ:	Calandaima	FAMILIAS	8500	ADULTOS	NIÑOS
LOCALIDAD:	Kennedy	PREDIOS EVALUADOS	8462		
CHIP		DOCUMENTO REMISORIO	CR-14047

4. DESCRIPCIÓN Y CAUSAS

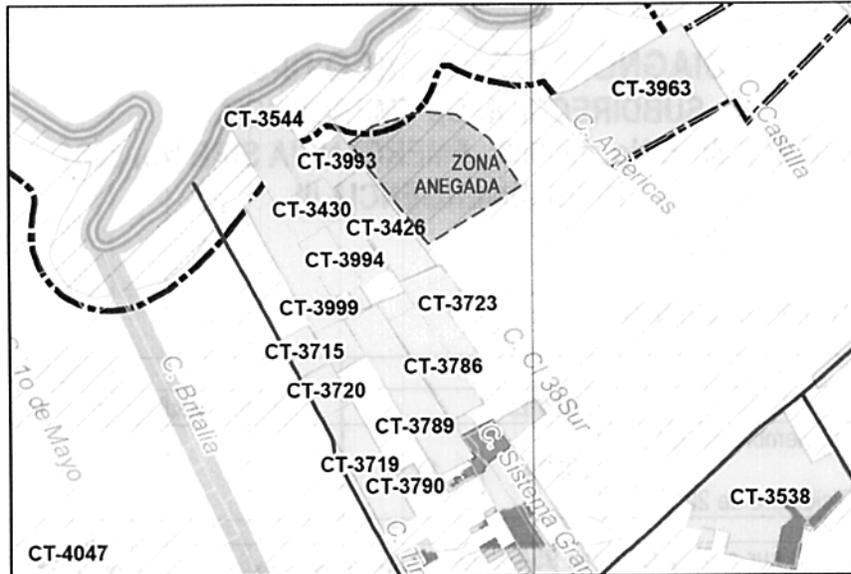
Se destaca que el evento presentado no corresponde a inundación por desbordamiento del río Bogotá, dado que el mismo presentó niveles altos pero nunca se desbordó por encima de sus jarillones. Sin embargo el FOPAE ha emitido conceptos técnicos en la zona los cuales se pueden apreciar en la Figura 1.

Figura 1. Localización zona anegada en el sector de Tierrabuena en la Localidad de Kennedy y de los Conceptos Técnicos emitidos por la entidad

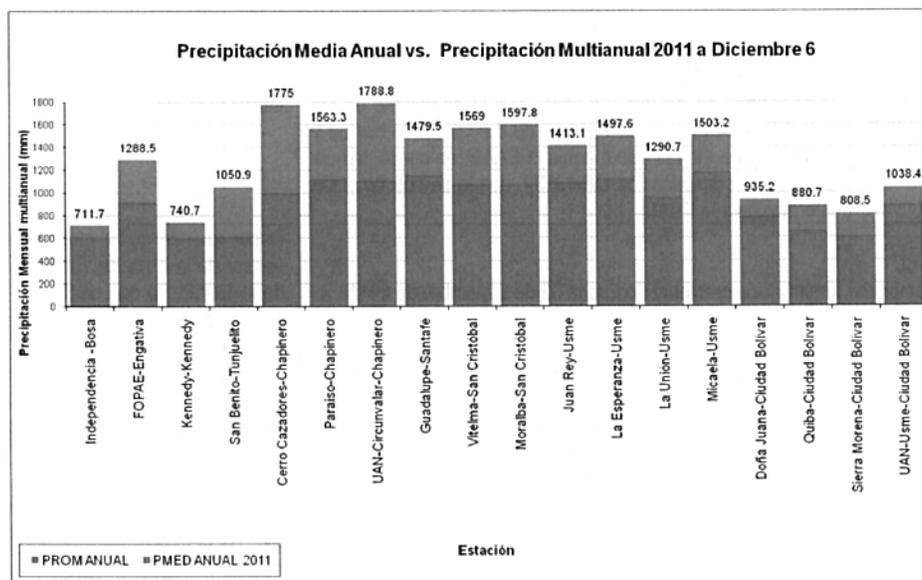
Figura 2. Precipitación acumulada 2011 vs promedio histórico.

Como se puede observar en las gráficas anteriores, la precipitación presentada en toda la ciudad ha sobrepasado los promedios históricos característicos de la ciudad. La zona aluvial de la ciudad (localidades de Engativá, Kennedy, Fontibón y Bosa) ha presentado valores de precipitación variables entre los 700mm y 1300mm, valores que en general presentan excesos respecto al promedio histórico entre el 20% y el 75%. En la zona de ladera (localidades de Chapinero, Santafé, San Cristóbal, Usme y Ciudad Bolívar) igualmente se ha visto incrementado los registros de precipitación, durante el periodo de observación se ha presentado luvias variables entre 800mm y 1800mm los cuales corresponde a excesos de precipitación variables entre el 20% y el 80%.

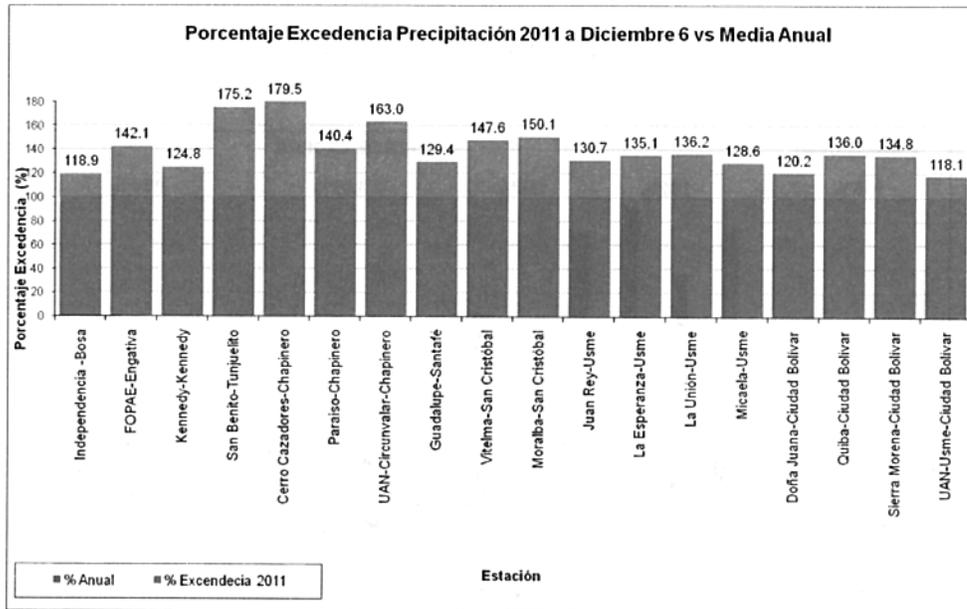
Figura 3. Porcentaje de excedencia de la precipitación acumulada 2011 vs promedio histórico.

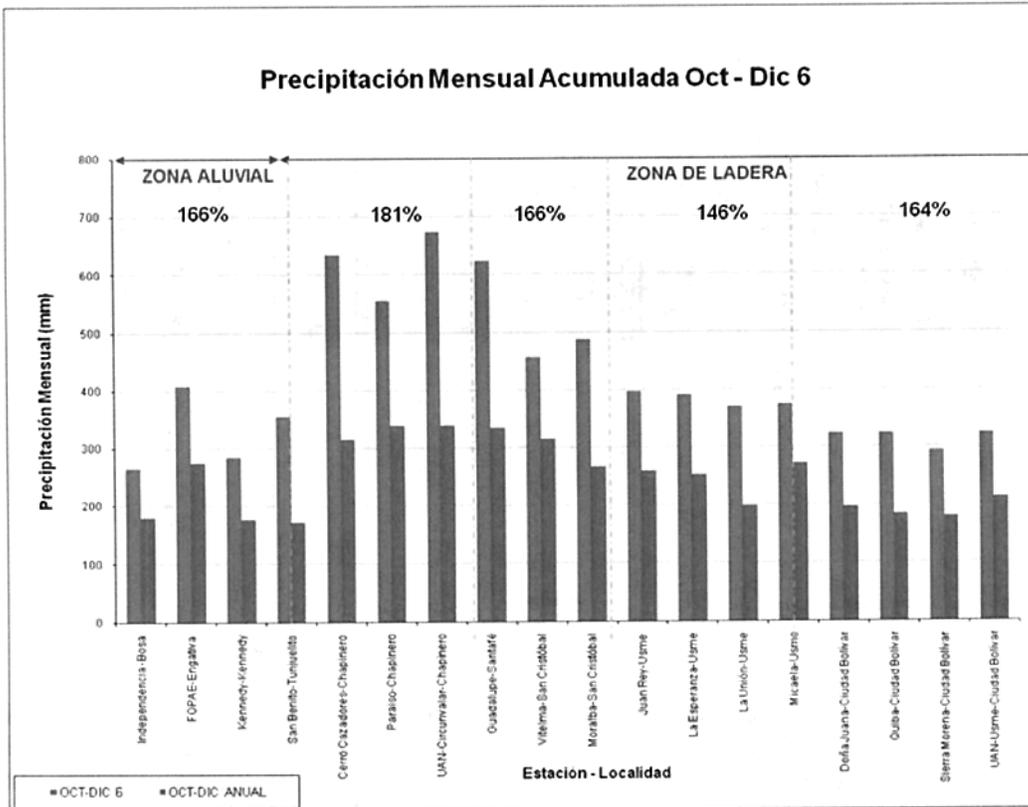
Figura 4. Precipitación acumulada cuarto trimestre 2011 vs promedio histórico.

En lo corrido del cuarto trimestre del año 2011 (a Diciembre 6), las lluvias en la zona de monitoreo de la RHB, han aumentado tanto para las zonas aluviales como para las zonas de ladera. En la zona aluvial, donde se localizan las localidades de Engativa, Kennedy, Fontibón y Bosa, se ha presentado durante este periodo de análisis incrementos en promedio del 66%, particularmente para las localidades de Bosa y Kennedy, se han presentado en este periodo lluvias acumuladas cercanas a los 280mm superando el promedio histórico del cuarto trimestre caracterizado de 180mm, incrementándose de esta forma los registros en cerca de un 50%. En la zona de ladera, para este periodo de análisis se han presentado incrementos variables entre 46% y 81%, particularmente en las zonas de la cuenca del río Fucha (estaciones Vitelma y Guadalupe) se han presentado precipitaciones acumuladas variables entre 450mm y 620mm, valores que superan los promedios históricos acumulados del cuarto trimestre caracterizados entre 320mm y 340mm respectivamente.

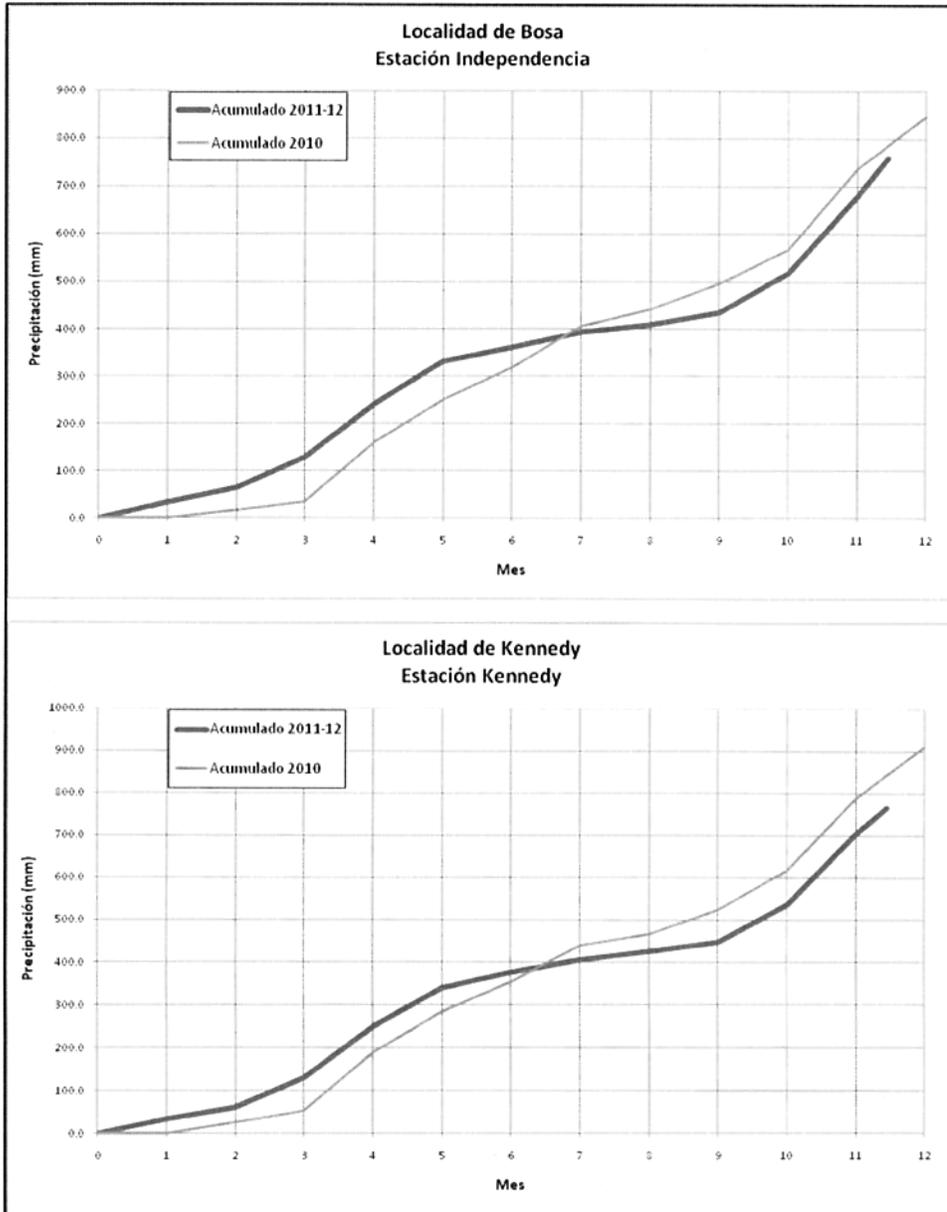
Figura 5. Precipitación acumulada Estaciones Independencia y Kennedy

Como se puede observar en la figura 5 la precipitación acumulada al 14 de Diciembre para las estaciones Independencia y Kennedy son menores en aproximadamente un 10% con respecto al año anterior que estuvo influenciado por el fenómeno de "La Niña", igualmente se puede observar que a partir del mes de octubre se presenta un incremento en los registros de precipitación lo cual se evidencia en el aumento de la pendiente de la recta. En la figura 6 se puede apreciar que la precipitación acumulada para este mismo período es mayor en un

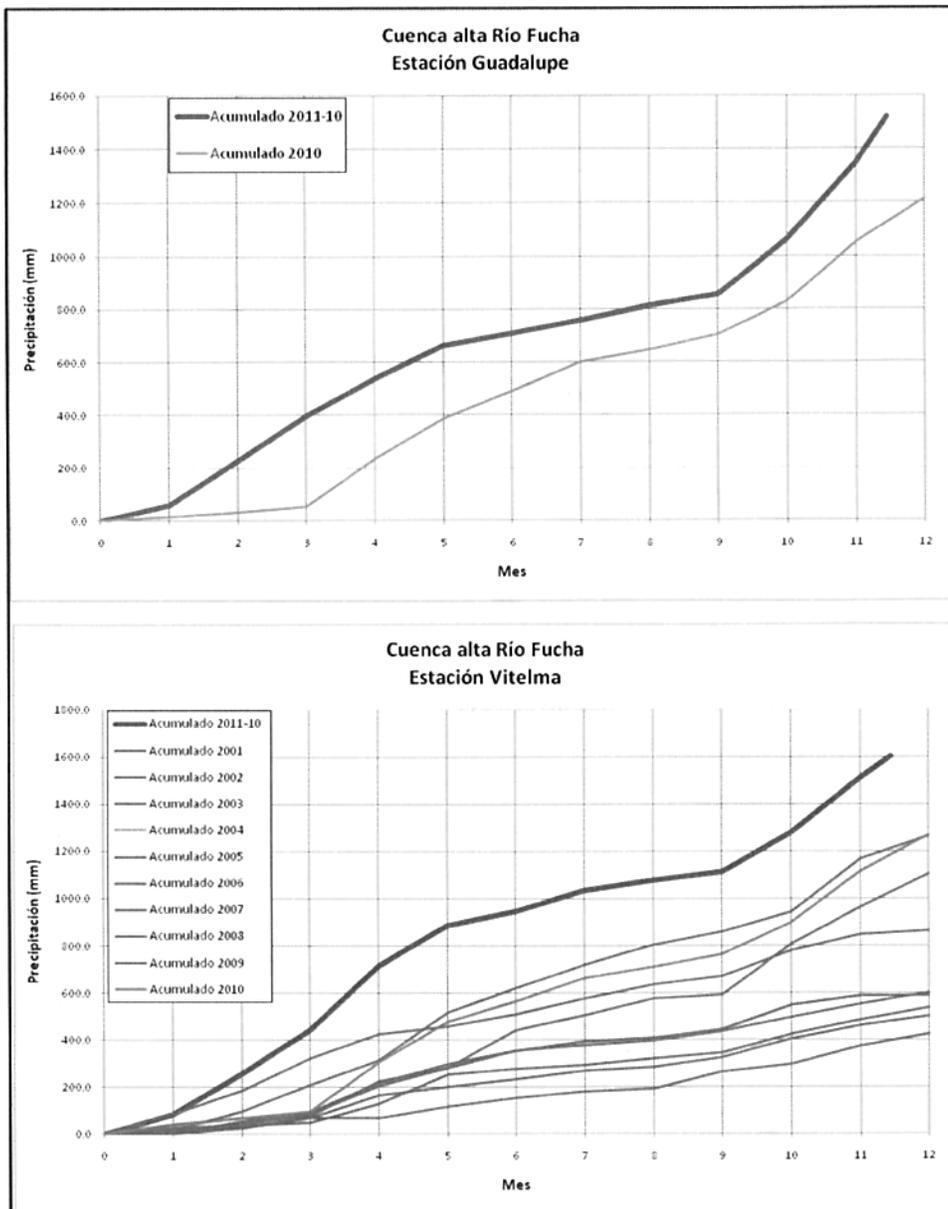
Figura 6. Precipitación acumulada Estaciones Vitelma y Guadalupe

40% con respecto a los años anteriores, especialmente con respecto al año 2010 (año influenciado por el fenómeno de "La Niña"), también se puede observar un incremento de la pendiente de la recta especialmente de la estación Guadalupe a partir del mes de octubre.

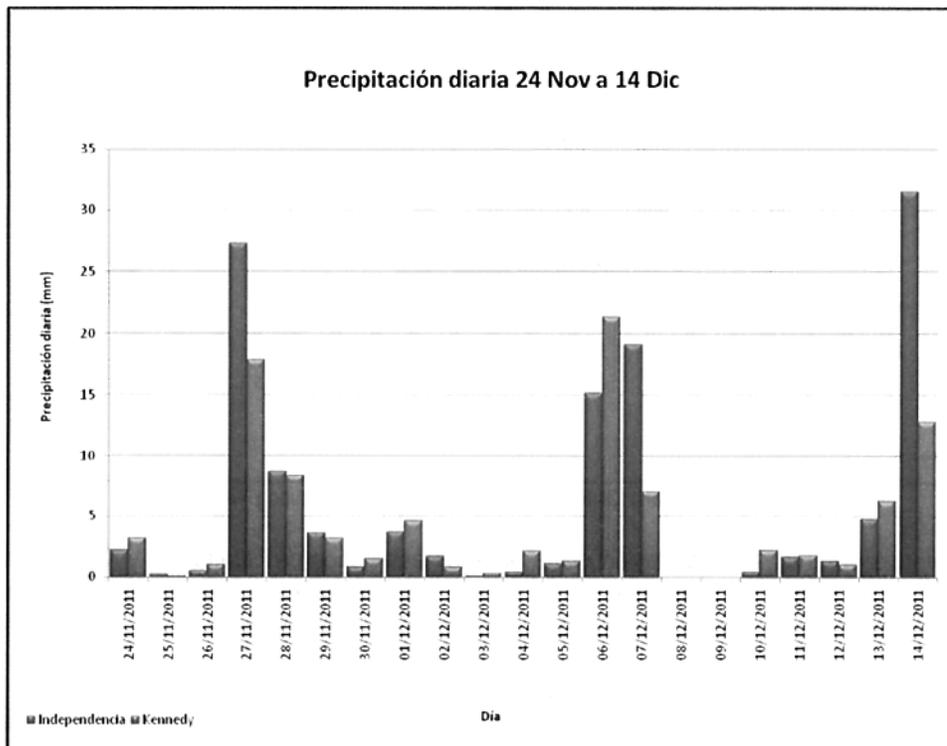
Figura 7. Precipitación diaria (24 Nov. a 14 Dic.) estaciones Independencia y Kennedy

En la figura 7 se puede observar la precipitación diaria para las estaciones de Independencia y Kennedy, se puede ver que los días 27 de Noviembre, 6, 7 y 14 de Diciembre la lluvia diaria fue superior a 20 mm, días en los cuales se presentaron los mayores aguaceros en estas localidades.

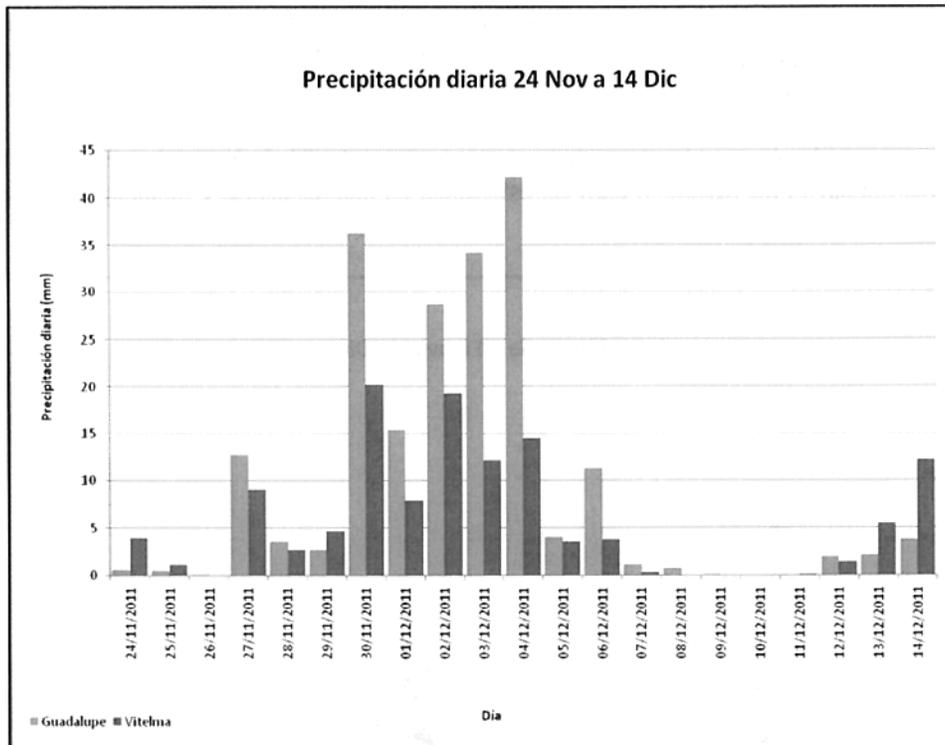
Figura 8. Precipitación diaria (24 Nov. a 14 Dic.) estaciones Guadalupe y Vitelma

En la figura 8 se puede observar la precipitación diaria para las estaciones de Guadalupe y Vitelma, en estas graficas se observa que los días 30 de noviembre al 4 Diciembre la lluvia diaria fue superior a 25 mm, días en los cuales se presentaron los mayores aguaceros en estas localidades, que aumentaron aún más los niveles del Río Fucha.

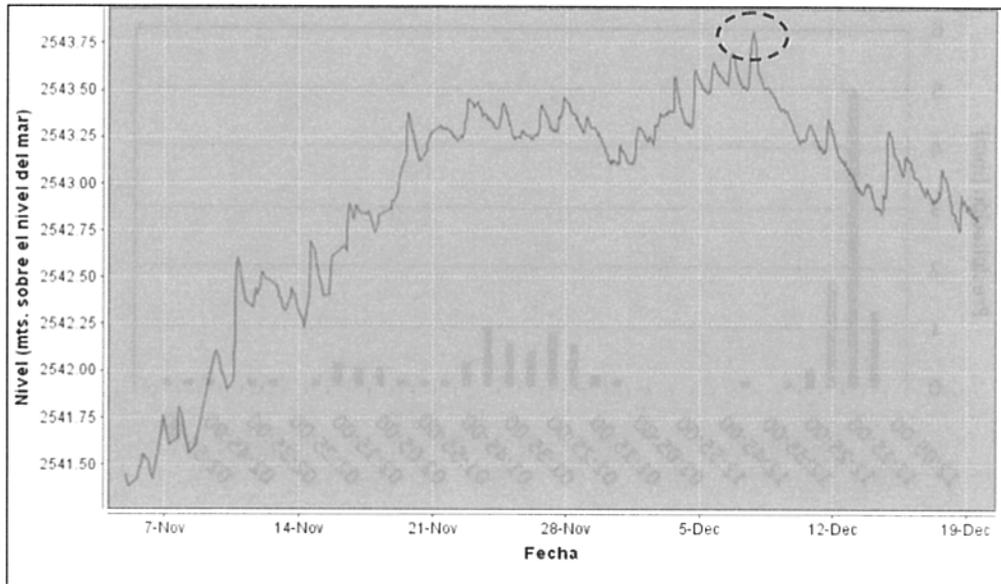
Figura 9. Niveles del río Bogotá registrados en la estación Gibraltar

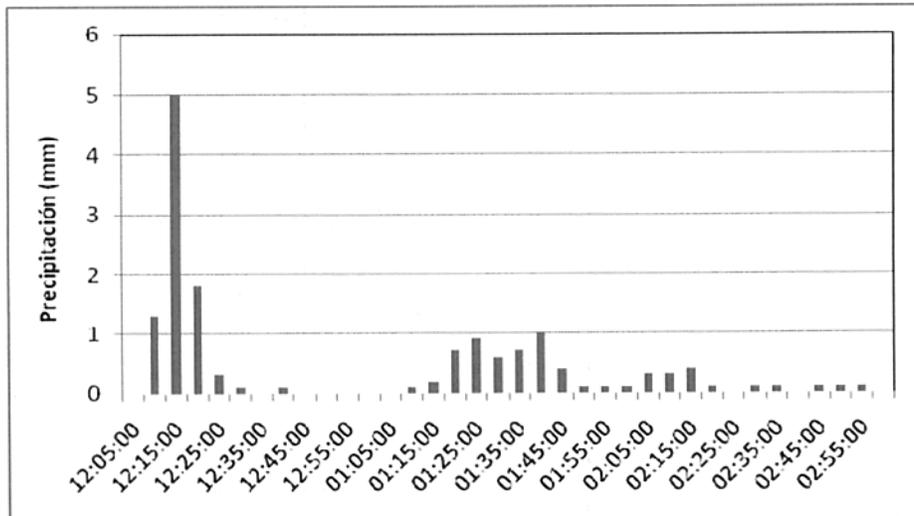
Figura 10 Aguacero del 06 de Diciembre de 2011 – Estación Independencia

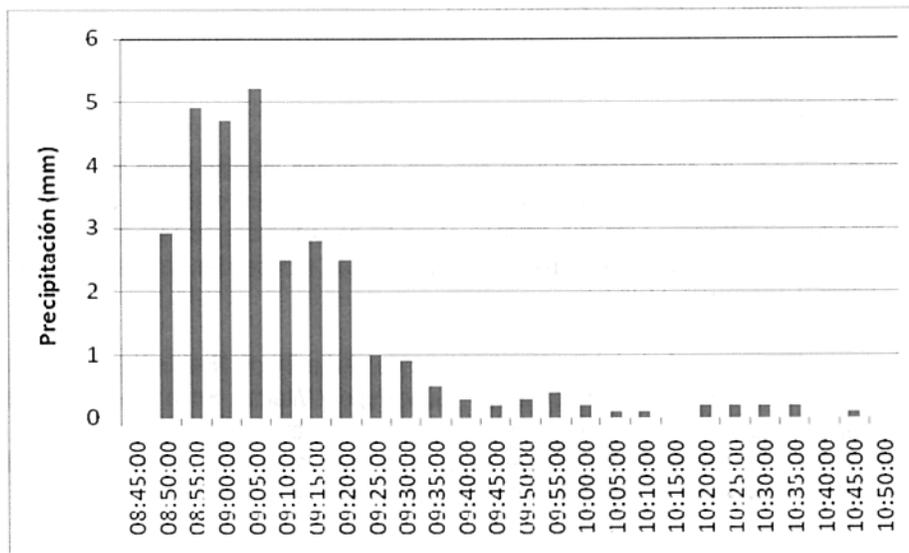
Figura 11 Aguacero del 14 de Diciembre de 2011 – Estación Independencia

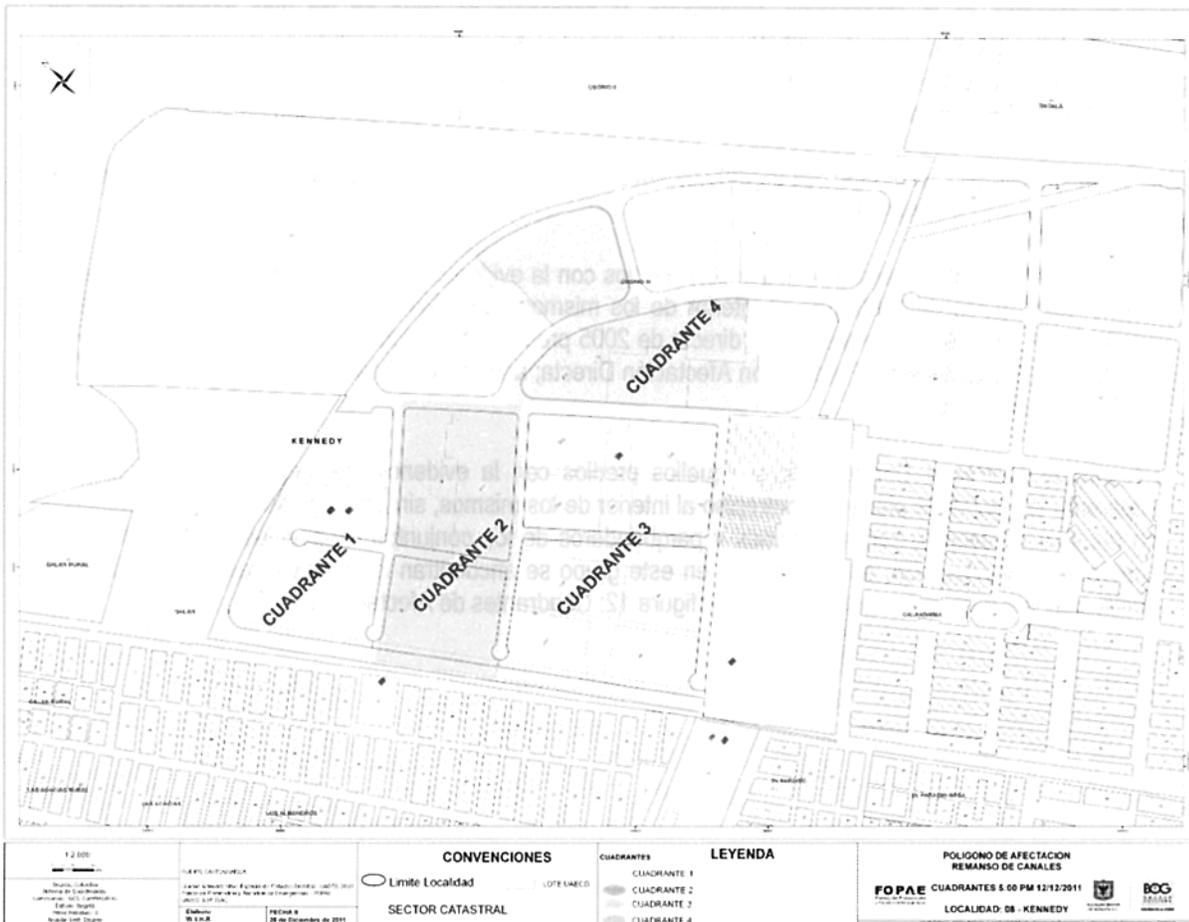
Se presentó la inundación por reflujo con láminas de agua hasta de 1.20 metros de altura, en el sector comprendido por las Calles 58 Sur a Calle 75A Sur entre Carreras 92A a 106A aproximadamente, debido posiblemente a la sobrecarga de volúmenes de agua y/o caudales en el sistema de alcantarillado del Canal Cundinamarca y sus canales afluentes que tienen la función de drenar gran parte de las localidades de Bosa y Kennedy, lo cual conllevó a sobrepasar la capacidad máxima de almacenamiento del sistema en concreto, generando el reflujo del sistema por las redes menores de alcantarillado de aguas lluvias hacia las vías, parqueaderos, zonas comunes y zonas residenciales del sector de Tierrabuena de la localidad de Kennedy, ubicados en las áreas de influencia de los canales Calle 38 sur y Américas, desde la Avenida Longitudinal de Occidente – ALO, paralela al Canal Cundinamarca, hasta inmediaciones de la Carrera 106 A, tal como se evidencia en la figura 12, donde se aprecia la localización y delimitación de la afectación en concreto.

Figura 12. Localización y delimitación de los Cuadrantes de afectación por reflujo en el sector de Tierrabuena de la localidad de Kennedy

- **Cuadrante 1:** comprendido entre las calles 26 sur y 38 sur; y las carreras 99A y 99F. (Ver Figura 12 Cuadrantes de Afectación).
- **Cuadrante 2:** comprendido entre las calles 26 sur y 38 sur; y las carreras 97F y 99A. (Ver Figura 12 Cuadrantes de Afectación).
- **Cuadrante 3:** comprendido entre las calles 26 sur y 38 sur, y las carreras 95A y 97F(Ver Figura 12 Cuadrantes de Afectación)..
- **Cuadrante 4:** comprendido entre las calles 5A sur y 26 sur; y las carreras 97A y 99F, (Ver Figura 12 Cuadrantes de Afectación).

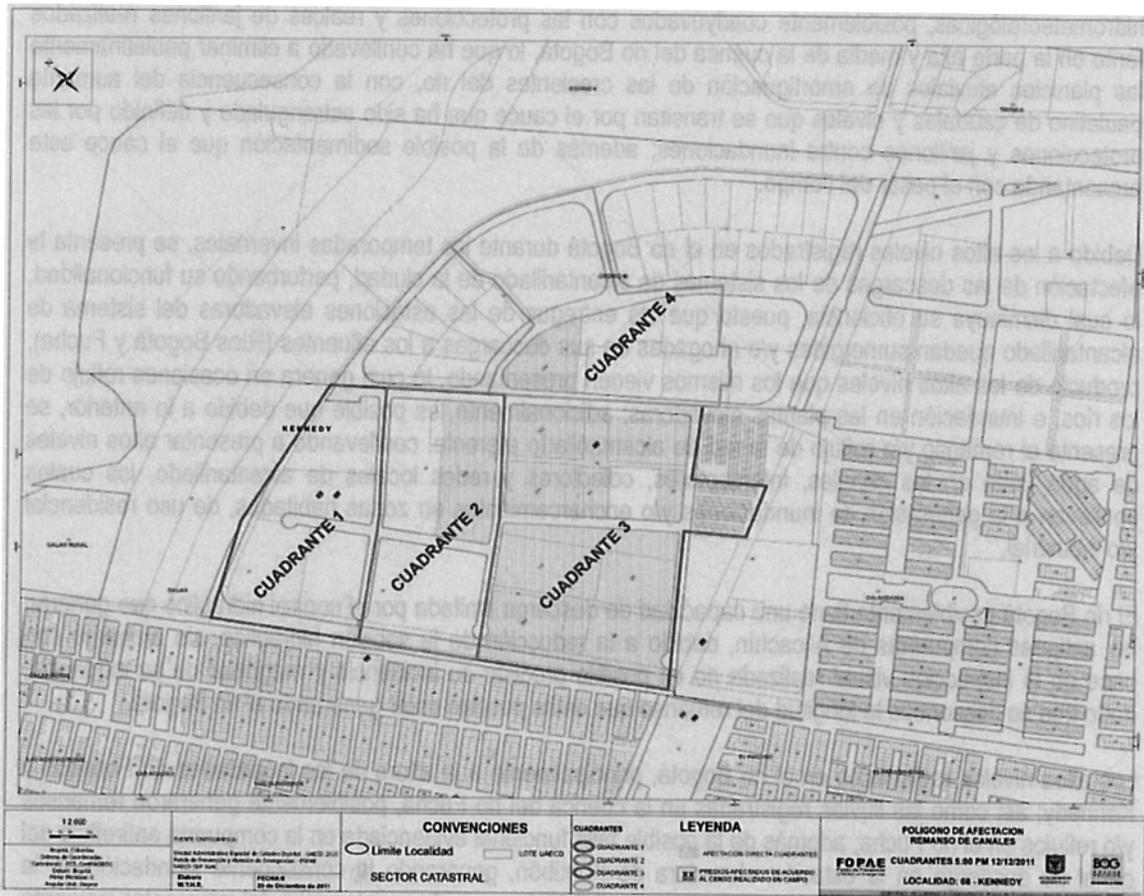
Figura 13. Delimitación de los Cuadrantes de afectación por reflujo y Predios con Afectación Directa en el sector de Tierrabuena localidad de Kennedy

En la Figura 13. y el Anexo 1. Tabla de Afectación Directa, se registra los predios con la evidencia de láminas de agua que superaron el nivel de la placa de contrapiso al interior de los mismos, definidos en los cuadrantes de afectación, el cual corresponde a un consolidado de afectación directa de 2.005 predios en la localidad de Kennedy.

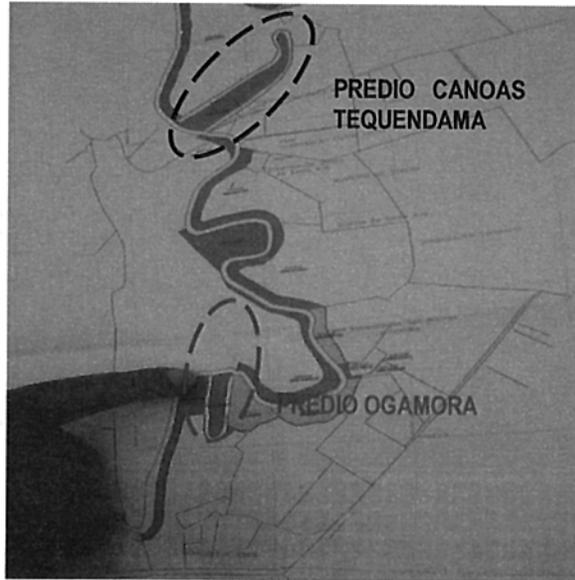
Figura 24 Predios Canoas –Tequendama y Ogamora a inundar, previa adecuación de los terrenos.

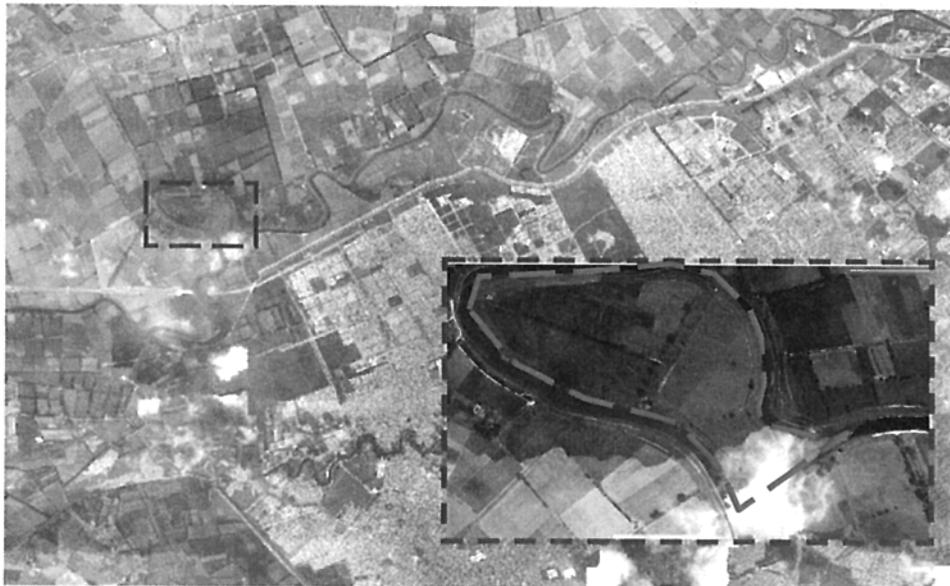
Grande, conocido como el sector de Puente de Palo en la Localidad de Bosa (Ver figura 15). Se estableció con personal técnico de la CAR que los dos primeros requieren topografía y materialización de obras de protección, mientras que el último ubicado en Bogotá D.C., estaba listo para inundar controladamente.

Figura 35 Sector Vuelta Grande en la Localidad de Bosa

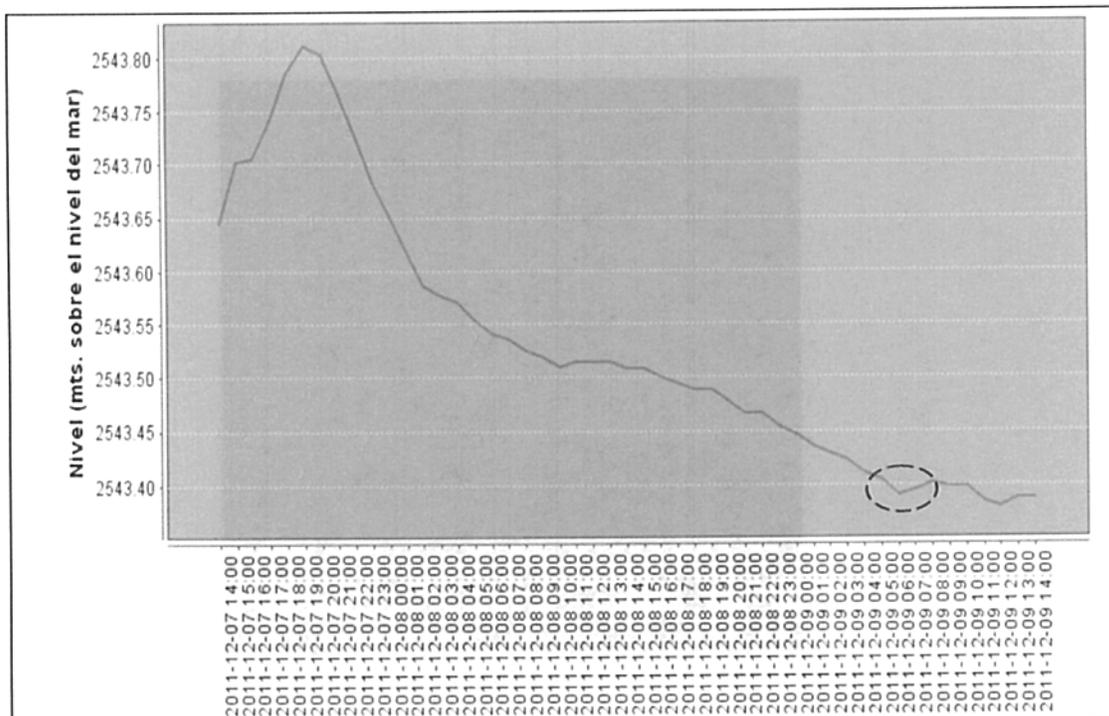
Finalmente, la inundación controlada del predio "Vuelta Grande", se inició el viernes 9 de Diciembre hacia las 9:40 de la mañana, generando abatimiento de niveles en el río Bogotá, como se muestra en la figura 16.

Figura 16 Comportamiento Nivel del río Bogotá en el sensor de Gibraltar señalando el punto de inicio de inundación del predio "Vuelta Grande".
