**DIAGNÓSTICO TÉCNICO DI - 6110**  
**SUBDIRECCIÓN DE EMERGENCIAS**  
**COORDINACIÓN DE ASISTENCIA TÉCNICA**  
**EVENTO SIRE No. 500621**

<b>ATENDIÓ: CLAUDIO GERARDO HOZMAN MORA</b>				<b>SOLICITANTE:</b>	
<b>COE:</b>	33	<b>MOVIL:</b>	22	UAECOB B Unidad Administrativa Especial Cuerpo Oficial de Bomberos de Bogotá	
<b>FECHA:</b>	20 de Diciembre de 2011	<b>HORA:</b>	4:00 p.m.	<b>VIGENCIA:</b> Temporal mientras no se modifiquen significativamente las condiciones físicas del sector.

<b>PREDIOS:</b>	Transversal 2 y Transversal 2 A entre las Calles 67 y 68	<b>ÁREA DIRECTA:</b>	0,5 Hectáreas		
<b>BARRIO:</b>	Los Rosales	<b>POBLACIÓN ATENDIDA:</b>	30		
<b>UPZ:</b>	88 - El Refugio	<b>FAMILIAS</b>	5	<b>ADULTOS</b>	18
<b>LOCALIDAD:</b>	2 -Chapinero	<b>PREDIOS EVALUADOS</b>	1	<b>NIÑOS</b>	12
<b>CHIP</b>	AAA0093EAWF	<b>DOCUMENTO REMISORIO</b>	CR - 14068

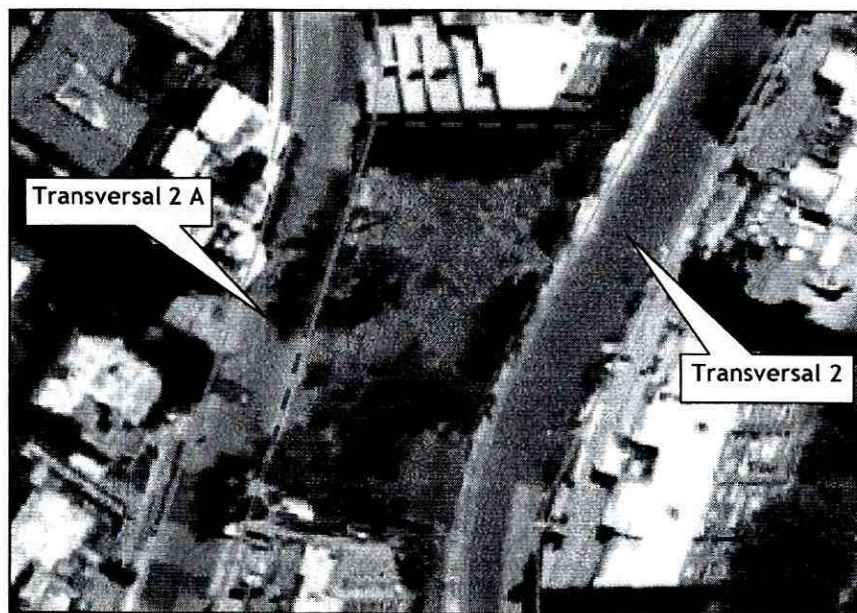
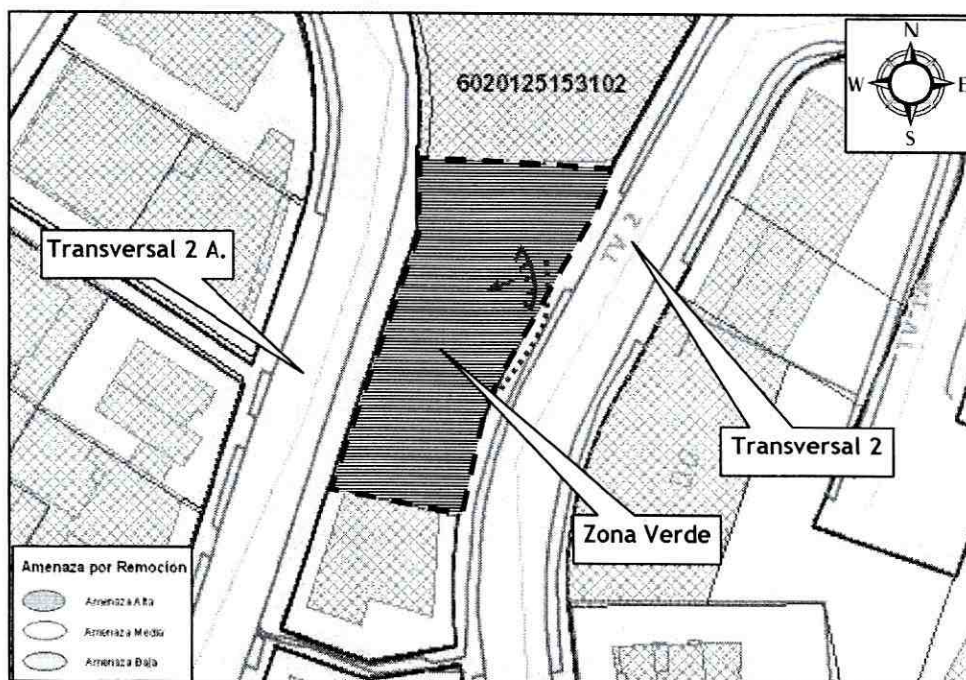
**Figuras 1 y 2.** Se muestra la localización del sector de la Transversal 2 A Calle 67 y 68, correspondiente a una zona verde, que ha sido catalogado en zona de Amenaza media por procesos de remoción en masa de acuerdo con el Plan de Ordenamiento Territorial de Bogotá - POT (Decreto 190 de 2004, por el cual se compilan los decretos 619 de 2000 y 469 de 2003).
