DIAGNÓSTICO TÉCNICO DI - 6113
SUBDIRECCIÓN DE EMERGENCIAS
COORDINACIÓN DE ASISTENCIA TÉCNICA
EVENTO SIRE No. 432877

PREDIOS:	Calle 48Q Sur No. 1D -07 Este	ÁREA DIRECTA:	1 Hectárea		
BARRIO:	Rincón del Valle	POBLACIÓN ATENDIDA:	5		
UPZ:	55 - Diana Turbay	FAMILIAS	1	ADULTOS	2
LOCALIDAD:	18 - Rafael Uribe Uribe	PREDIOS EVALUADOS	2		
CHIP	AAA0010UKKC	DOCUMENTO REMISORIO	CR - 14041

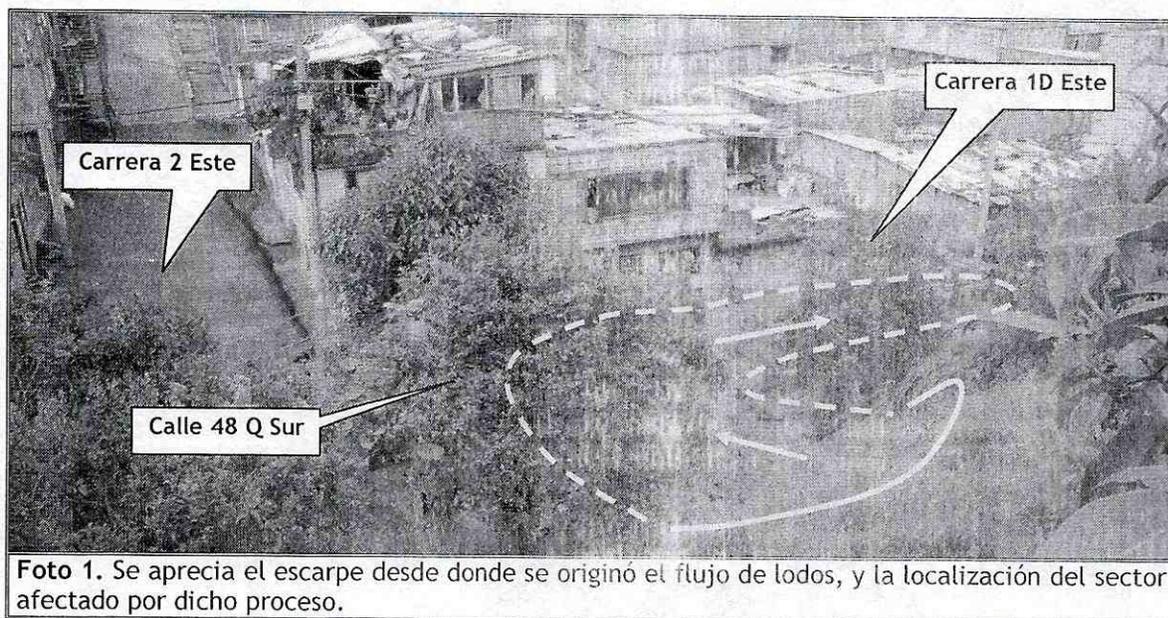
Como resultado de la inspección visual de la ladera evaluada, no se aprecian grietas de tracción u otras evidencias de retrogresión del proceso de remoción en masa identificado en el talud de corte evaluado, sin embargo hacia la parte media de la ladera descrita anteriormente, se identificaron dos procesos de inestabilidad correspondientes a flujos de lodo en los cuales la masa inestable se acumula a pocos metros abajo de los escarpes identificados, hacia la parte media de la ladera, donde se presenta un cambio de pendiente que define una zona semiplana, que sirve como zona de amortiguamiento, evitando que el material inestable se movilice hasta la calle 48Q Sur.

Finalmente, se destaca que al momento de la visita técnica, personal contratista de la Alcaldía de Rafael Uribe Uribe, se encontraba en el sector evaluado realizando labores de retiro del material acumulado tanto sobre la calle 48 Q Sur, como el que se acumuló hacia la parte media de la ladera evaluada, producto de los procesos de remoción en masa identificados.
