DIAGNÓSTICO TÉCNICO DI - 6114
SUBDIRECCIÓN DE EMERGENCIAS
COORDINACIÓN DE ASISTENCIA TÉCNICA
EVENTO SIRE No. 495553

PREDIOS:	Carrera 44 A Sur No. 81 A - 26 Calle 82 Sur No. 42 - 76	ÁREA DIRECTA:	0,3 Hectáreas			
BARRIO:	Jerusalen Sector Potosí	POBLACIÓN ATENDIDA:	12			
UPZ:	70 - Jerusalen	FAMILIAS	2	ADULTOS	7	
LOCALIDAD:	19 - Ciudad Bolívar	PREDIOS EVALUADOS	2		NIÑOS	5
CHIP	AAA0019DCRJ	DOCUMENTO REMISORIO	CR - 14072

REMOCIÓN EN MASA

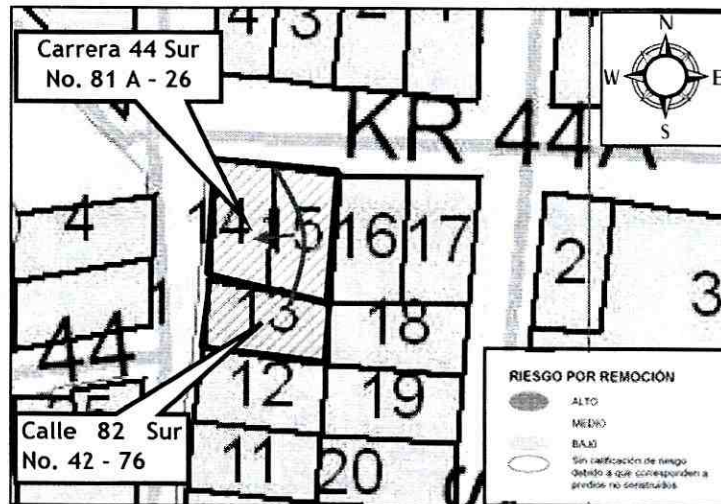
Figura 1.- Localización y categorización del nivel de Riesgo por fenómenos de remoción en masa para los predios de la Carrera 44 Sur No. 81 A - 26, Manzana 84 lotes 14 y 15, y Calle 82 Sur 42 - 76 localizados al costado Sur de la Carrera 44 Sur, del barrio Jerusalén Sector Potosí de la localidad de Ciudad Bolívar. Tomado del CT-3741.
