DIAGNÓSTICO TÉCNICO DI- 6126
SUBDIRECCIÓN DE EMERGENCIAS
COORDINACIÓN DE ASISTENCIA TÉCNICA
EVENTOS SIRE No. 436769

ATENDIÓ: CAMILO EDUARDO ESPINOSA ORTIZ				SOLICITANTE	
COE:	23	MOVIL:	3	COMUNIDAD	
FECHA:	Diciembre 2 de 2012	HORA:	12:00 p.m.	VIGENCIA: Temporal mientras no se modifique significativamente las condiciones físicas del sector

DIRECCIÓN:	Diagonal 78A Sur # 16A - 12 Diagonal 78 Sur # 16A - 11 Diagonal 77B Bis Sur # 16A - 14	ÁREA DIRECTA:	300 M ²		
DESARROLLO:	Villas de San Joaquín	POBLACIÓN ATENDIDA:	9		
UPZ:	67 Lucero	FAMILIAS	3	ADULTOS	6
LOCALIDAD:	19 Ciudad Bolívar	PREDIOS EVALUADOS	3	MENORES	3
CHIP:	AAA0024WRXS AAA0024WSJH AAA0189DBJH	DOCUMENTO REMISORIO	CR-14295

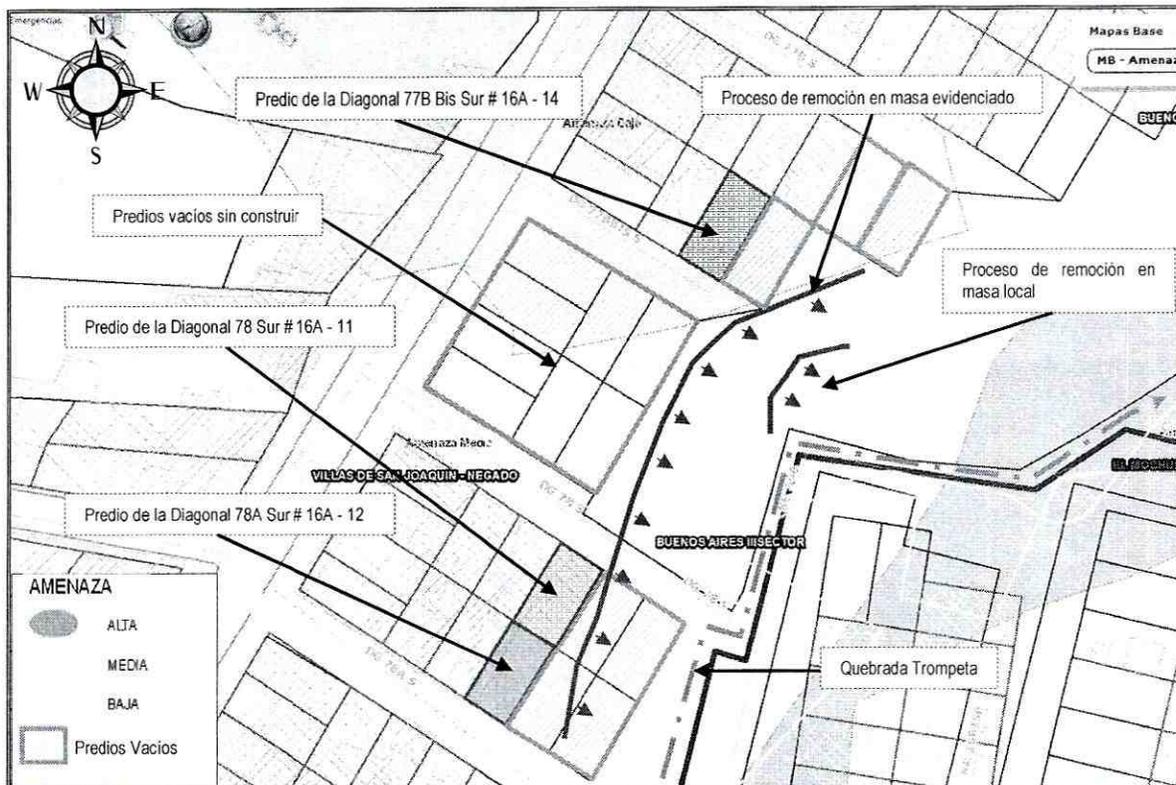
Figura No. 1. Localización y categorización del nivel de amenaza por fenómenos de remoción en masa (según el POT) para los predios del desarrollo Villas de San Joaquín en la localidad de Ciudad Bolívar.
