DIAGNÓSTICO TÉCNICO - DI No. 6134
SUBDIRECCIÓN DE EMERGENCIAS
COORDINACIÓN DE ASISTENCIA TECNICA
EVENTO 490956

ATENDIÓ	JAIRO MAURICIO DIAZ SALAZAR			SOLICITANTE:
COE	22	MOVIL	20	Unidad Atención Especial Cuerpo Oficial de Bomberos de Bogotá - UAECOB
FECHA	Diciembre 17 y 18 de 2011	HORA	1:30 pm	VIGENCIA: Temporal mientras no se modifique significativamente las condiciones físicas del sector

DIRECCIÓN	Transversal 1B y Carrera 1 Este entre Calle 114A Sur y 115B Sur	ÁREA DIRECTA	9800 m ²		
BARRIO	Villa Anita III Sector Sector catastral Villa Anita	POBLACIÓN ATENDIDA	46		
UPZ	58 - Comuneros	FAMILIAS	11	ADULTOS	27
LOCALIDAD	5 - Usme	PREDIOS EVALUADOS	13		
CHIP	AAA0172OCBR	OFICIO REMISORIO	CR-14083

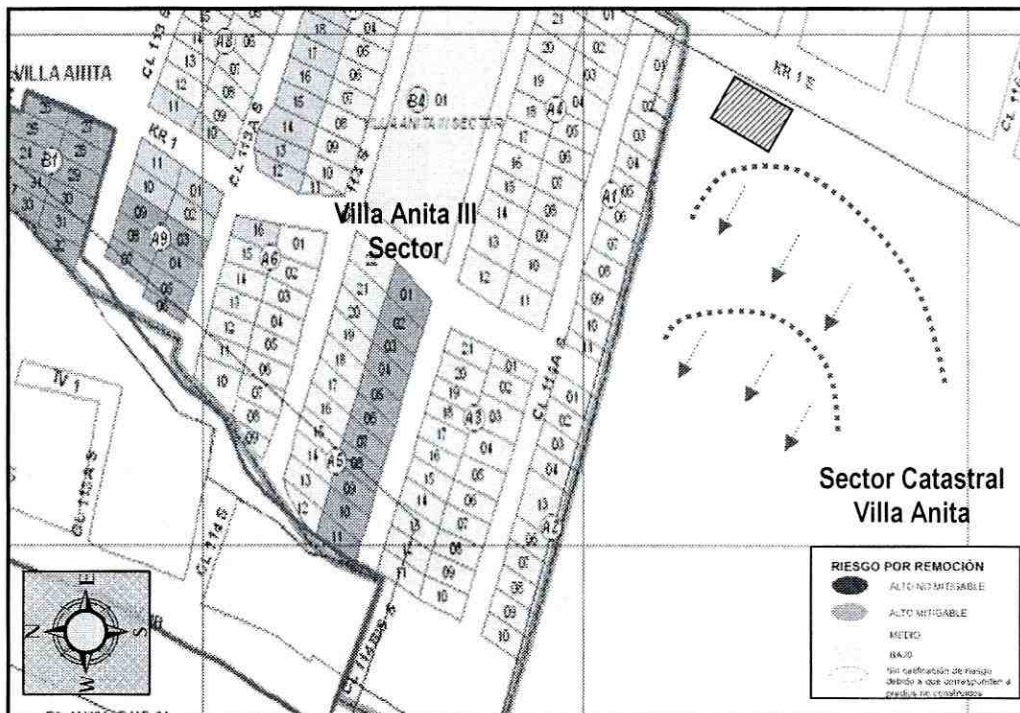
Figura 1. Localización y calificación de riesgo por Fenómenos de Remoción en Masa según el Concepto Técnico CT-4323, para el sector ubicado entre la Carrera 1 Este y la Transversal 1B a la altura de la Calle 114A Sur, barrio Villa Anita de la localidad de Usme

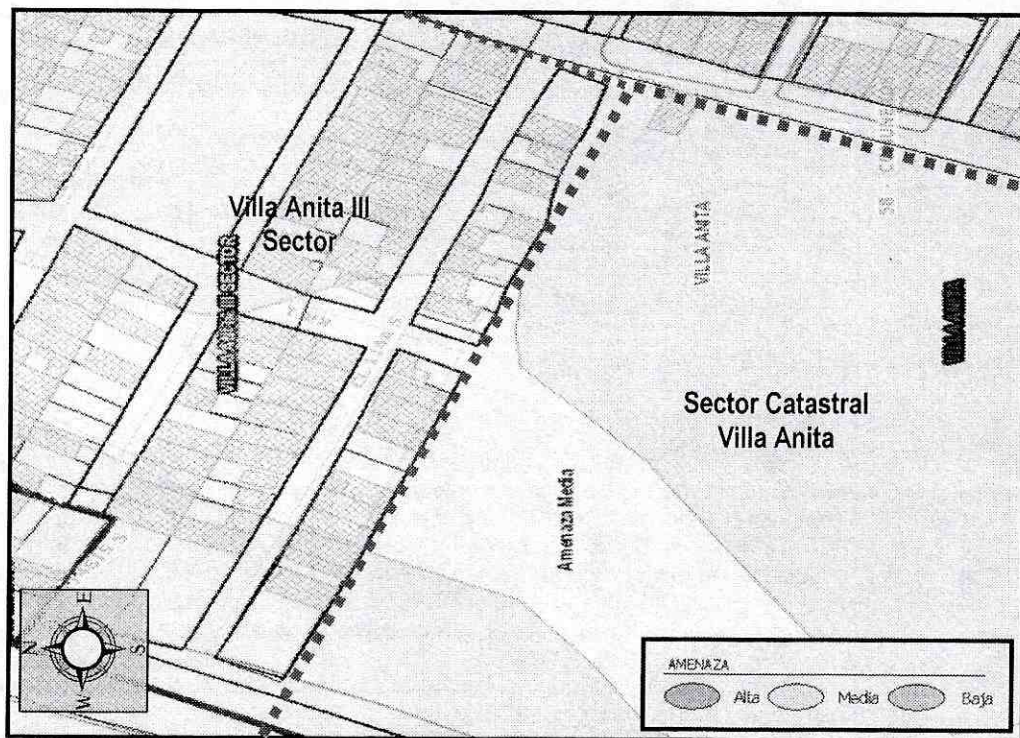
Además, de acuerdo con el plano normativo de Amenaza por Remoción en Masa, del Plan de Ordenamiento Territorial de Bogotá - POT (Decreto 190 de 2004, por el cual se compilan los decretos 619 de 2000 y 469 de 2003), el sector catastral Villa Anita, se encuentra catalogado en zona de amenaza media y baja por fenómenos de remoción en masa (Ver figura 2).

Figura 2. Localización y calificación de amenaza por Fenómenos de Remoción en Masa, para el sector ubicado entre la Carrera 1 Este y la Transversal 1B y la Calle 114A Sur y la Calle 115B Sur, en el sector catastral Villa Anita de la localidad de Usme.

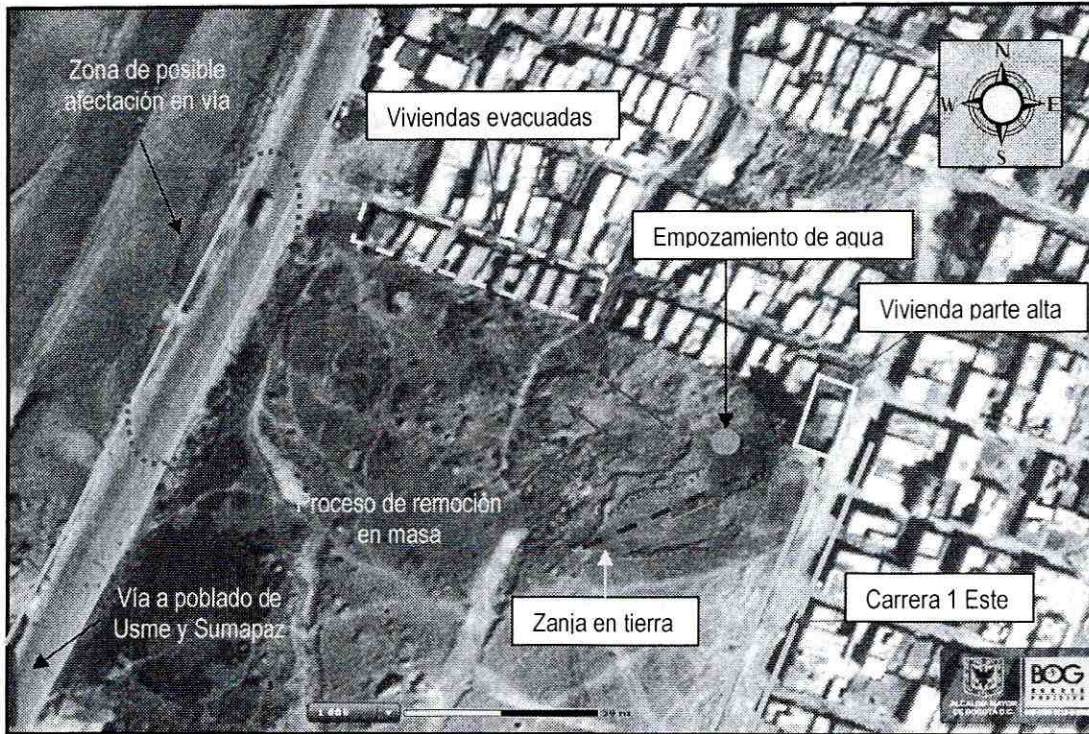
Figura 3. Aerofotografía del sector ubicado entre la Carrera 1 Este y la Transversal 1B y la Calle 114A Sur y la Calle 115B Sur, en el barrio Villa Anita III Sector y el sector catastral Villa Anita de la localidad de Usme,
