DIAGNÓSTICO TÉCNICO No. DI-6203
SUBDIRECCIÓN DE EMERGENCIAS
COORDINACIÓN DE ASISTENCIA TECNICA
EVENTO 393604

El Edificio Portón del Cerro, con dirección Transversal 1 No. 114-70, se encuentra localizado en el Sector Catastral Usaquén de la Localidad de Usaquén, definido por la Unidad Administrativa Especial de Catastro Distrital - UACD. De acuerdo con el plano normativo de Amenaza por Remoción en Masa, del Plan de Ordenamiento Territorial de Bogotá - POT (Decreto 190 de 2004, por el cual se compilan los decretos 619 de 2000 y 469 de 2003), el sector donde se emplaza el edificio en comento, presenta una condición de Amenaza Baja y Media por fenómenos de remoción en masa (**Ver Figura 1**).

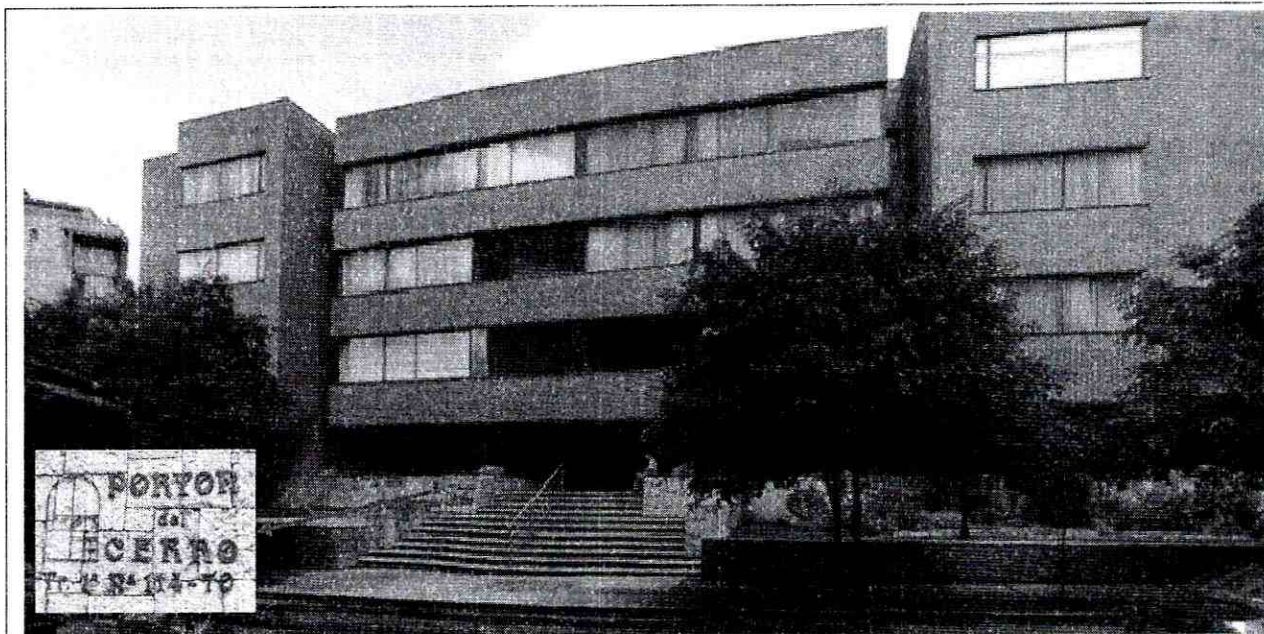
Es de resaltar, que el Edificio Portón del Cerro, corresponde a una edificación de 4 niveles, construida al parecer con pórticos en concreto, con placas de entrepiso y cubierta en concreto reforzado, el cual no presenta ninguna tipología de daño estructural (como fisuras o deformaciones) que indiquen compromiso en su estabilidad estructural en el mediano plazo bajo cargas normales de servicio.

Foto 1. Vista de la fachada del Edificio Portón del Cerro localizado en el predio con nomenclatura Transversal 1 No. 114-70 del Sector Catastral Usaquén de la Localidad de Usaquén.
