DIAGNÓSTICO TÉCNICO # DI-6178
SUBDIRECCIÓN DE EMERGENCIAS
COORDINACIÓN DE ASISTENCIA TÉCNICA
EVENTO SIRE 471233

DIRECCIÓN:	Carrera 18 R No. 78 B - 39 Sur Carrera 18 R No. 78 B - 77 Sur (Carrera 18R No. 78D - 25 Sur Según Catastro)	ÁREA DIRECTA:	100 m ²				
BARRIO:	La Cumbre	POBLACIÓN ATENDIDA:	10				
UPZ:	68 - El Tesoro	FAMILIAS	2	ADULTOS	4	NIÑOS	6
LOCALIDAD:	19 - Ciudad Bolívar	PREDIOS EVALUADOS	2				
CHIP:	AAA0171WUTD	DOCUMENTO REMISORIO	CR-15063

4. DESCRIPCIÓN Y CAUSAS

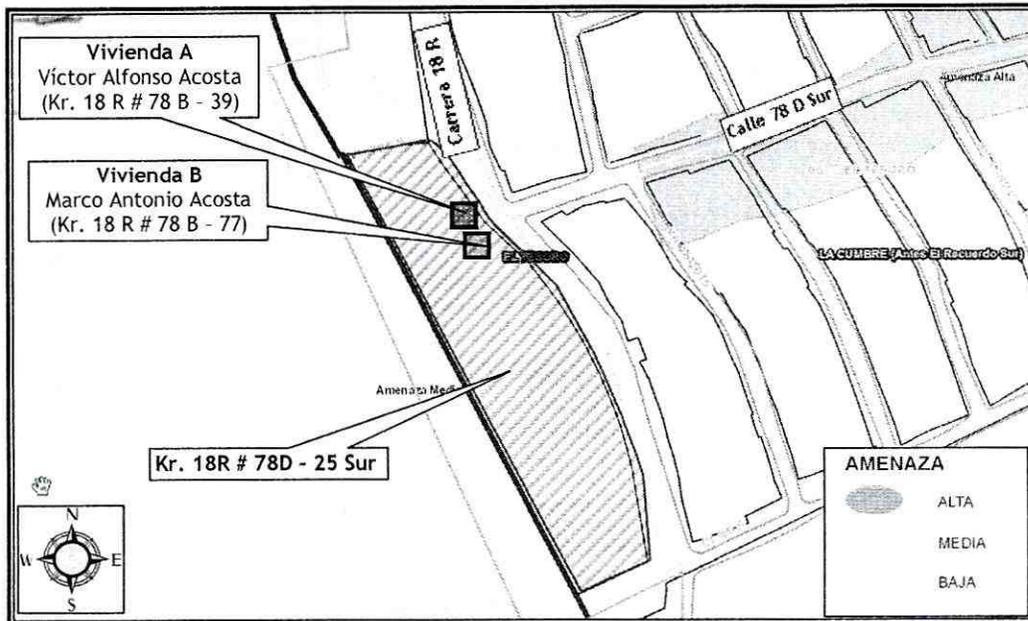
Figura 1. Localización de las viviendas evaluadas emplazadas en el predio de la Carrera 18R No. 78D - 25 Sur y condición de Amenaza según el POT
