DIAGNÓSTICO TÉCNICO No. DI-6282
SUBDIRECCIÓN DE EMERGENCIAS
COORDINACIÓN DE ASISTENCIA TÉCNICA
EVENTO No. 593162

PREDIOS:	Carrera 5 entre las calles 69 y 69 A	ÁREA DIRECTA:	0.2 Ha				
BARRIO:	Sector Catastral Emaus	POBLACIÓN ATENDIDA:	1000				
UPZ:	88-El Refugio	FAMILIAS	40	ADULTOS	120	NIÑOS	80
LOCALIDAD:	2-Chapinero	PREDIOS EVALUADOS	1				
COORDENADAS	X: 102.471 Y: 106.112	DOCUMENTO REMISORIO	CR - 15204

REMOCIÓN EN MASA

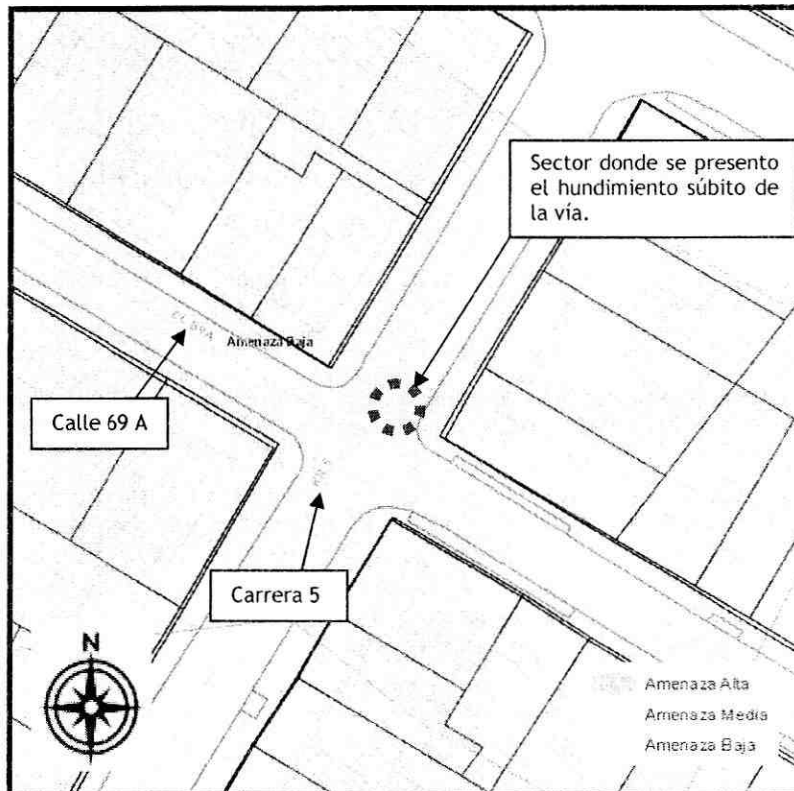
Figura 1. Zonificación de amenaza por Remoción en Masa de acuerdo al POT para el sector de la calle 69 A a la altura de la carrera 5, sector catastral Emaus, punto donde se presentaron los hundimientos súbitos de la vía en la localidad de Chapinero.
