ALCALDÍA MAYOR DE BOGOTÁ D.C. Fondo Prevención y Atención Emergencias	DIAGNÓSTICO TÉCNICO	Código:	GAR- FT - 03
		Versión:	01
		Código documental:

DIAGNÓSTICO TÉCNICO No. DI-6285
SUBDIRECCIÓN DE EMERGENCIAS
COORDINACIÓN DE ASISTENCIA TÉCNICA
EVENTOS No 599471

PREDIOS:	Diagonal 8 Sur # 4-11 Este	ÁREA DIRECTA:	120 m ²				
BARRIO:	Sector Catastral Buenos Aires	POBLACIÓN ATENDIDA:	7				
UPZ:	33-Sosiego	FAMILIAS	2	ADULTOS	6	NIÑOS	1
LOCALIDAD:	4- San Cristóbal	PREDIOS EVALUADOS	1				
CHIP	AAA0000HASY	DOCUMENTO REMISORIO	CR-15192

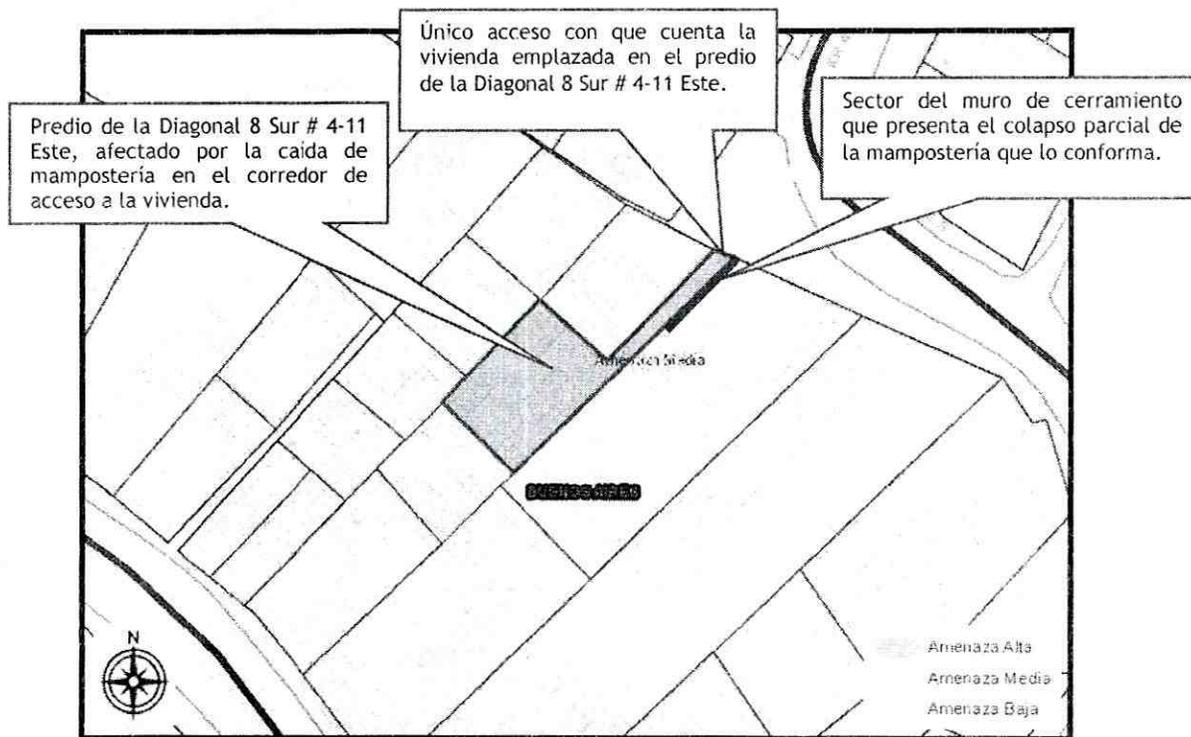
El predio de la Diagonal 8 Sur # 4-11 Este, pertenece al sector catastral Buenos Aires, de la localidad de San Cristóbal, y para el cual El Fondo de Prevención y Atención de Emergencias-FOPAE no ha emitido concepto técnico de riesgo, y de acuerdo con los Planos Normativos de Amenaza por Remoción en Masa del Plan de Ordenamiento Territorial de Bogotá - POT (Decreto 190 de 2004, por el cual se compilan los decretos 619 de 2000 y 469 de 2003), el sector donde se localiza el predio en comento, presenta Amenaza Media por Fenómenos de Remoción en Masa. (Figura 1).

Figura 1. Condición de Amenaza por fenómenos de remoción en masa de acuerdo al POT, para el predio de la Diagonal 8 Sur # 4-11 Este, en el sector catastral Buenos Aires de la localidad de San Cristóbal.
