DIAGNÓSTICO TÉCNICO No. DI - 6339
SUBDIRECCIÓN DE EMERGENCIAS
COORDINACIÓN DE ASISTENCIA TÉCNICA
EVENTO SIRE No. 704572
(Radicado FOPAE No. 2012ER732)

DIRECCIÓN:	Carrera 9 Este No. 14-98 Sur	ÁREA DIRECTA:	70m ²				
BARRIO:	San Cristóbal Sur	POBLACIÓN ATENDIDA:	1				
UPZ:	32 - San Blas	FAMILIAS	1	ADULTOS	1	NIÑOS	0
LOCALIDAD:	04 - San Cristóbal	PREDIOS EVALUADOS	1				
CHIP:	AAA0000XFKL	DOCUMENTO REMISORIO	CR-14891

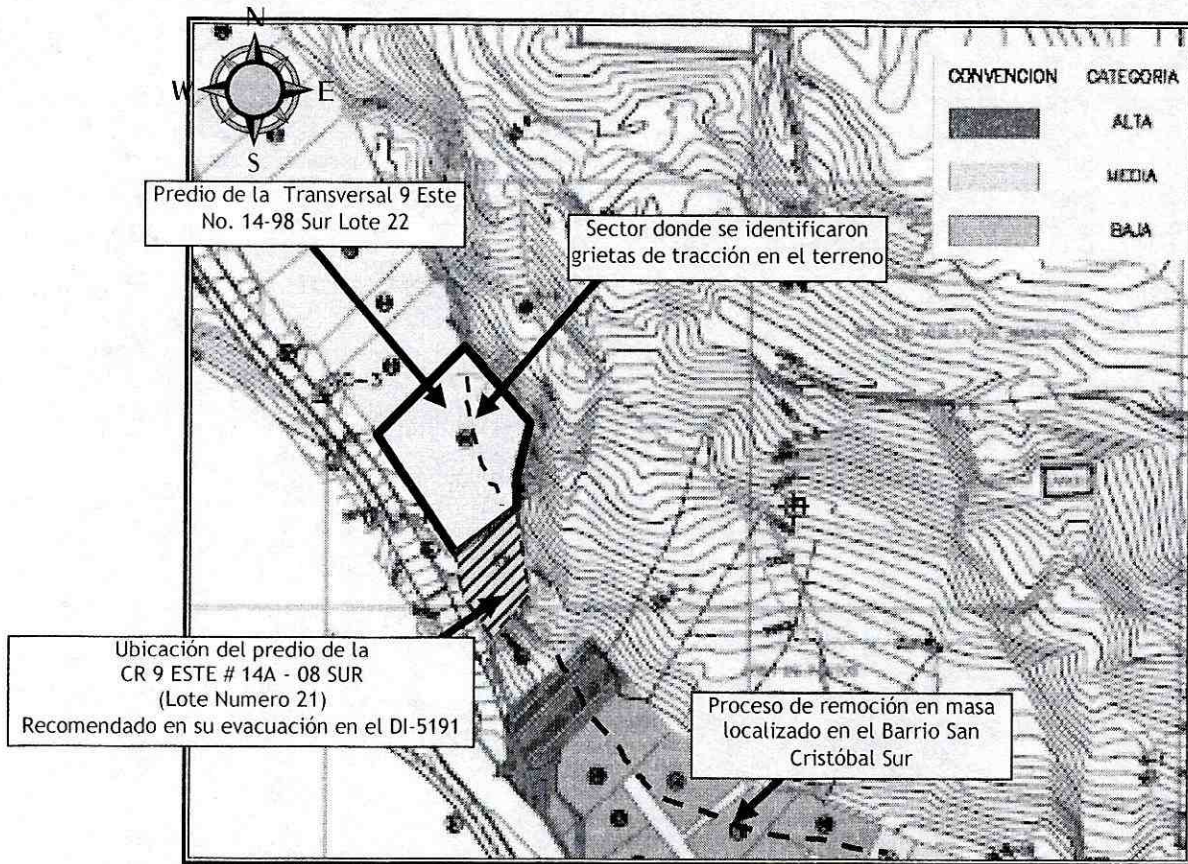
Figura 1. Ubicación de los predios de la Carrera 9 Este # 14 - 08 Sur (Lote Numero 21), Transversal 9 Este No.14-98 Sur Lote 22 (Lote 22), según el “Estudio de Riesgo por Remoción en Masa y Diseños Detallados de las Obras de Control, Protección y Estabilización en el Barrio San Cristóbal Sur”, Hidrogeología y Geotécnica Ambiental Ltda.
