**DIAGNÓSTICO TÉCNICO DI-6348**  
**SUBDIRECCIÓN DE EMERGENCIAS**  
**COORDINACIÓN DE ASISTENCIA TÉCNICA**  
**EVENTO 714026**

<b>DIRECCIÓN:</b>	Carrera 14 No. 91 - 50	<b>ÁREA DIRECTA:</b>	0.1 Ha.		
<b>BARRIO:</b>	Chico	<b>POBLACIÓN ATENDIDA:</b>	16		
<b>UPZ:</b>	97 - Chico Lago	<b>FAMILIAS</b>	5	<b>ADULTOS</b>	14
<b>LOCALIDAD:</b>	02- Chapinero	<b>PREDIOS EVALUADOS</b>	5	<b>NIÑOS</b>	2
<b>CHIP</b>	AAA0096DOCX y otros	<b>DOCUMENTO REMISORIO</b>	CR-14499

Se presentó la fractura de la columna esquinera del costado sur-oriental del edificio de apartamentos “Chico Clásico 1” emplazado en el predio de la Carrera 14 No. 91 - 50 del barrio Chico en la localidad de Chapinero, la afectación se presenta en el nivel del sótano aproximadamente en el tercio superior de la altura de la columna, es una fractura limpia de tendencia transversal de aproximadamente 45 grados, que deja expuestos los elementos de refuerzo a flexión que igualmente presentan doblamiento.

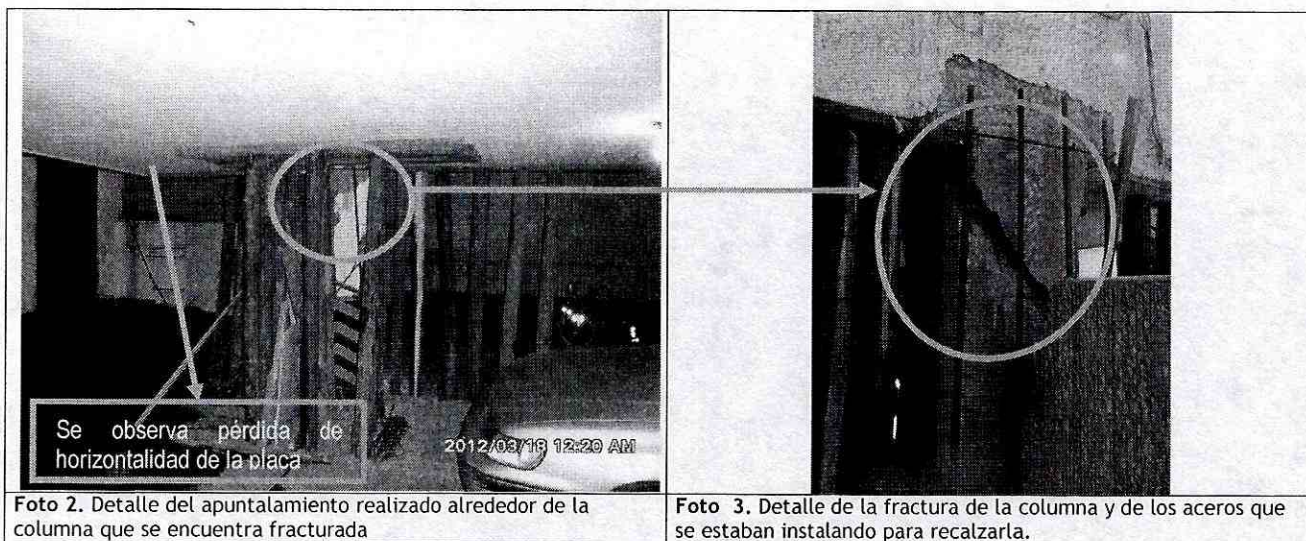
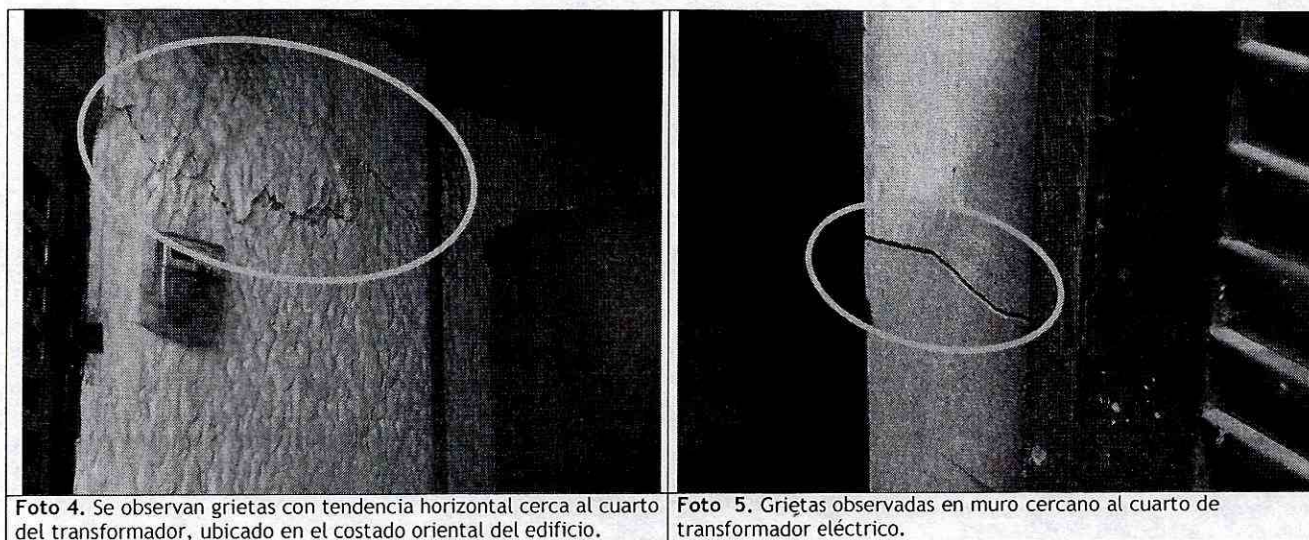
Adicionalmente, el edificio presenta agrietamientos de hasta 5mm de abertura y longitudes de variables, de tendencias verticales, horizontales y diagonales, en los muros no estructurales de los costados norte y oriental del sótano y en la plataforma de parqueaderos.
