**DIAGNÓSTICO TÉCNICO DI-6370**  
**SUBDIRECCIÓN DE EMERGENCIAS**  
**COORDINACIÓN DE ASISTENCIA TECNICA**  
**EVENTO No. 734836**

<b>DIRECCIÓN:</b>	Calle 73 C Bis A Sur No. 27 B - 54	<b>ÁREA DIRECTA:</b>	0.1 Ha.				
<b>BARRIO:</b>	Bella Flor	<b>POBLACIÓN ATENDIDA:</b>	3				
<b>UPZ:</b>	67 - Lucero	<b>FAMILIAS</b>	1	<b>ADULTOS</b>	1	<b>NIÑOS</b>	2
<b>LOCALIDAD:</b>	19 - Ciudad Bolívar	<b>PREDIOS EVALUADOS</b>	1				
<b>CHIP</b>	AAA0195DJKC	<b>DOCUMENTO REMISORIO</b>	CR-14544

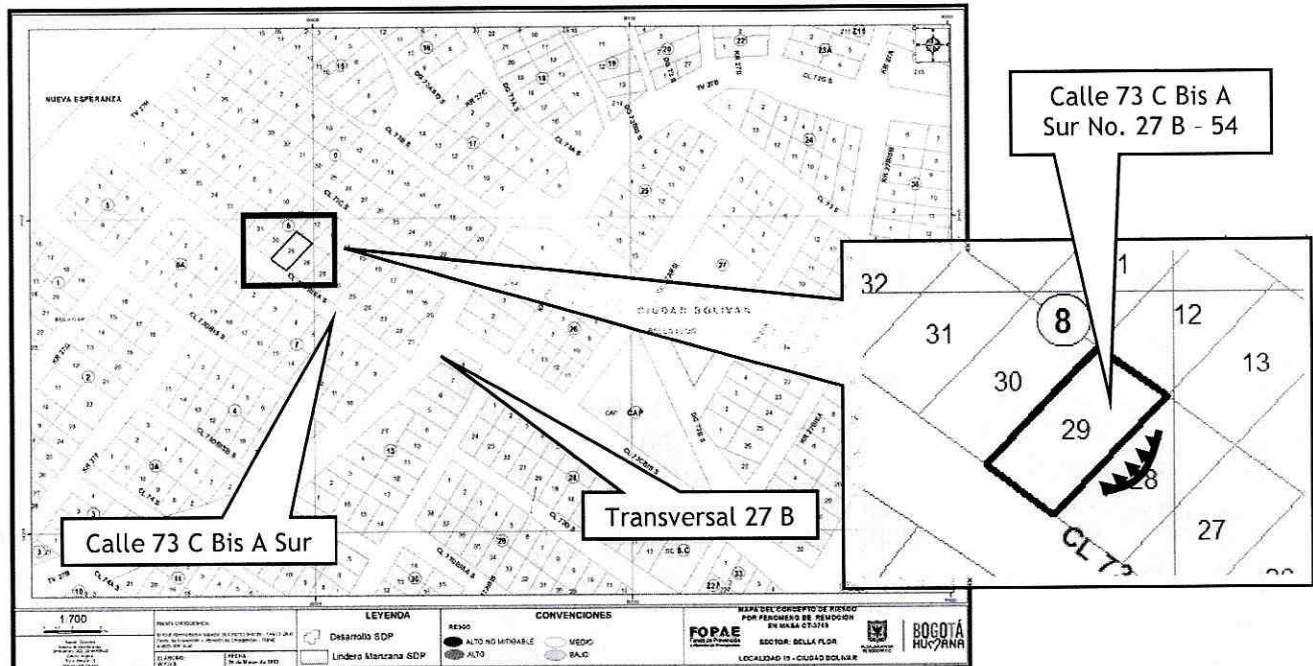
cuenta el CT-4021, el sector donde se localiza el predio de la Calle 73 C Bis A Sur No. 27 B - 54, barrio Bella Flor de la localidad de Ciudad Bolívar, presenta Amenaza y Riesgo Medio por Fenómenos de Remoción en Masa (Ver figura 1). Adicionalmente en el CT-4021 se recomienda adelantar obras de estabilización y protección de taludes y la construcción de adecuados sistemas de alcantarillado.

Figura No. 1 Localización y categorización del nivel de riesgo por fenómenos de remoción en masa para del predio ubicado en la Calle 73 C Bis A Sur No. 27 B - 54, en el barrio Bella Flor de la Localidad de Ciudad Bolívar.
